桜櫓館保存補修事業
耐震改修工事報告書

令和3年3月

大 館 市

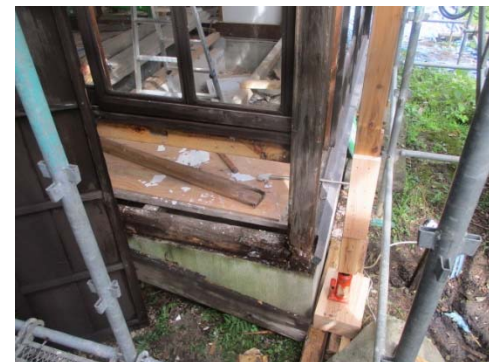
写真 3-1-63 予備室南側の土台腐朽

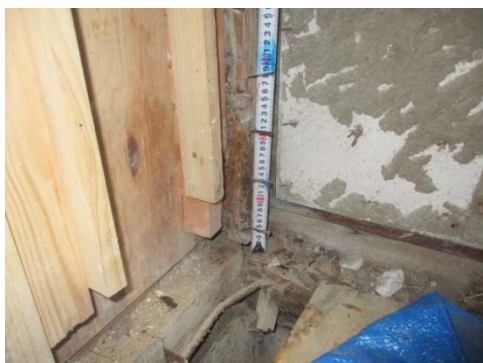
予備室の南東隅柱と洋室（1）の北東柱2本に腐朽が見られた。

写真 3-1-64 洋室（1）北東隅柱の腐朽

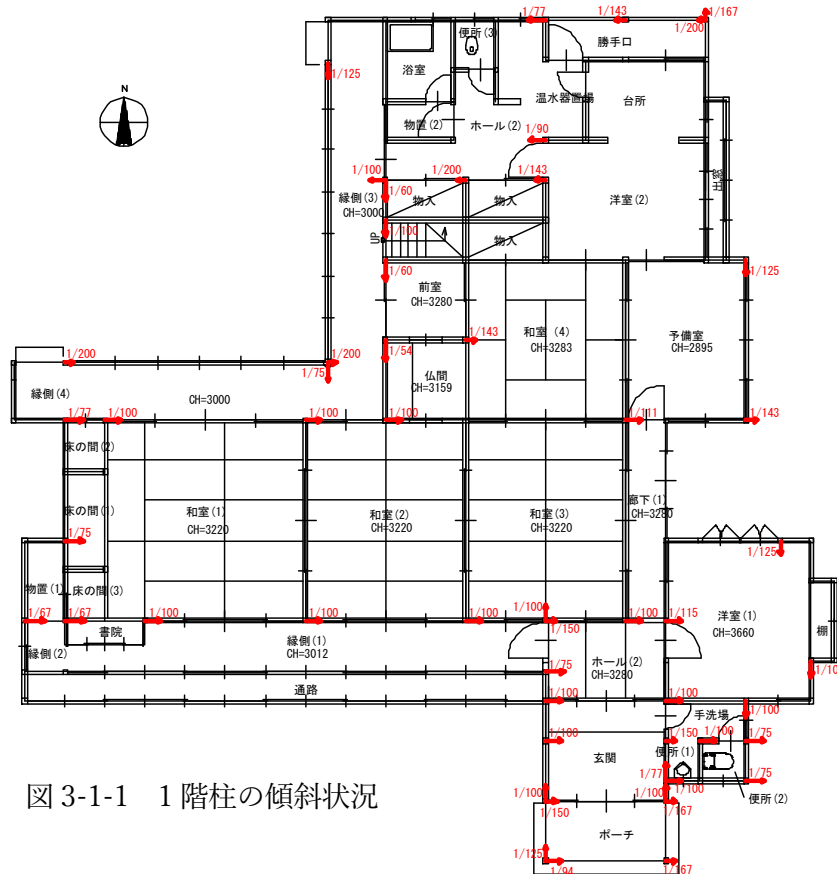
図 3-1-1 1階柱の傾斜状況

全体的に南側は東に傾いており、玄関、ホール付近での傾きが顕著である。傾斜は $1/100\text{rad}$ 程度であるが、建物全体が同じ方向に傾斜している。一方、仏間、前室付近では南側に向かって最大 $1/54\text{rad}$ の傾斜も見られた。

柱の傾斜の方向と傾斜角は図3-1-1に示す。

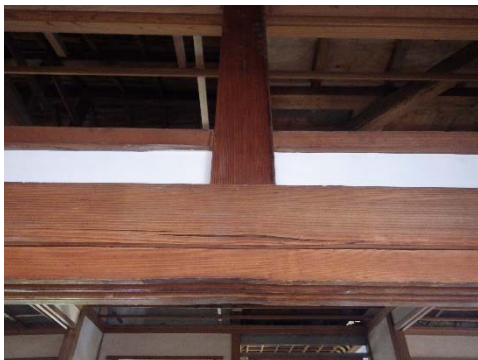
1階和室(2)南側の胴差(幅 $150\text{mm} \times$ せい 400mm)中央部の下端が破損していた。

また、胴差と柱の仕口は一方がほぞ差しのみでもう一方はボルトで接合した簡易な取付け方法だったため、上部荷重を支えきれず、鴨居はたわみ、その真上である縁側(5)の床は西側に傾いていた。

写真 3-1-66 たわみ対策として鴨居下に補強した跡

1階和室(2)の鴨居の下がりと2階縁側(5)床の傾きを改善するために、Y7通りのX8-X13間の胴差し位置に溝型鋼の梁を取り付け、2階の荷重を負担させた。また、1階縁側(1)のけやき梁の積雪荷重によるたわみ防止の措置として、丸鋼管柱を冬季間のみ設置する。

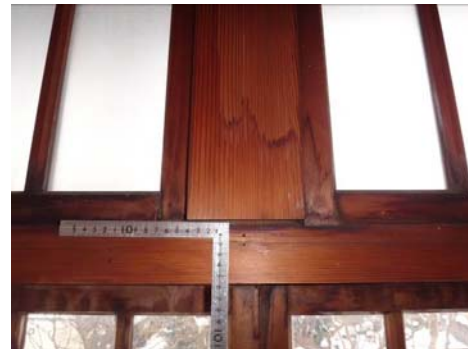
写真 3-1-71 束と鴨居の隙間

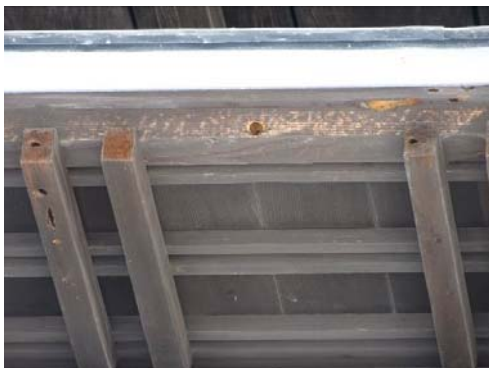
軒、庇の垂木などにクマバチと思われる穿孔が見られた。

写真 3-1-72 垂木の穿孔
