平成30年度  
大館市通学路交通安全プログラム

合同点検箇所

平成30年8月22日

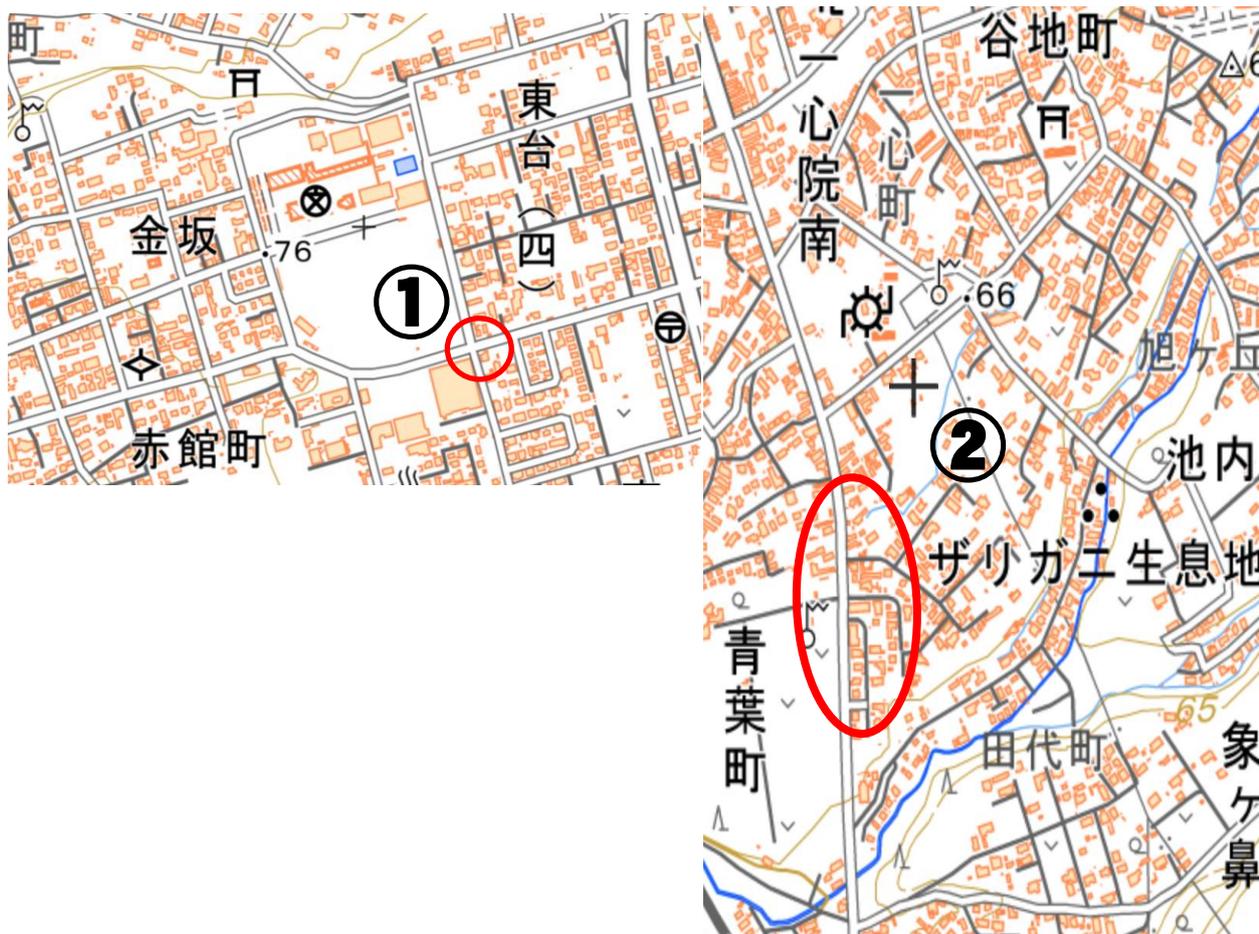
学校名	危険箇所 No	道路 種別	通学路の状況・危険の内容	危険に対する学校の対処状況
城南小	1	市道	信号待ちするためのスペース(家屋の塀と路側帯の幅)が狭く、後方から走ってくる車や左折車に接触する危険がある。	できるかぎり塀側に身を寄せるよう指導し、冬期間は民家屋根から車道への落雪のため、車が来なくなってから通るように指導している。
	対策内容		物理的措置は困難であり、 信号待ち時の指導により安全を確保することをH28に確認済。	
城南小 第一中	2	市道	交通量が多いほか、住宅地側に歩道がなく、路側帯内が側溝の蓋の幅しかなく、走ってくる車に接触する危険がある。	できるかぎり車道側を歩かないように指導している。
	対策内容		学校の指導で対応

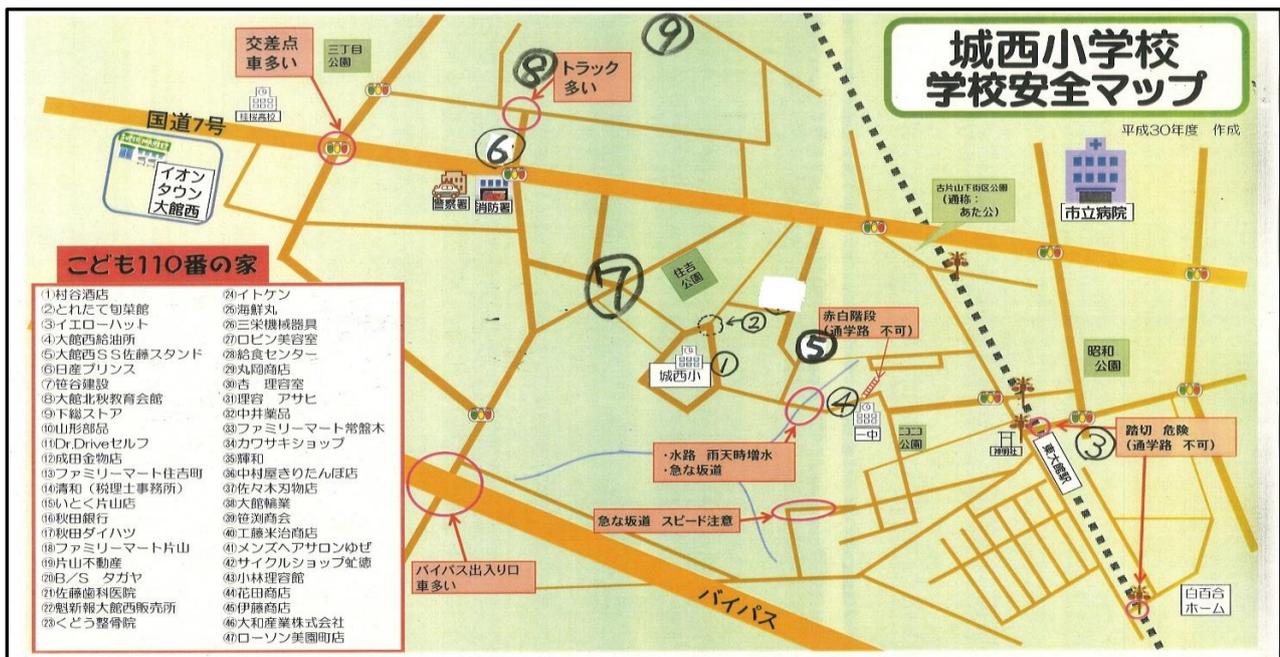
学校名	危険箇所 No	道路種別	通学路の状況・危険の内容	危険に対する学校の対処状況
城西小	7	市道	根下戸町内, 住吉町内, 城西町内など, 学校の裏の村谷商店前から国道やバイパスにつながる道路は道幅が大変狭いことに加え, 車の交通量も多い。また, スピードを出す車も少なくない。大変危険である。	部分的にグリーンゾーンを設置。広がらないで一列で歩くよう指導している。
		対策内容	物理処理は困難 学校の指導で対応	
城西小	8	市道	いとく片山店裏の第一貨物付近の道が, 大型トラックの影響で見通しが悪く危険である。	左右を良く確認し, 一列になって通行するように呼びかけている。
		対策内容	道路管理上, 処理は困難 学校の指導で対応

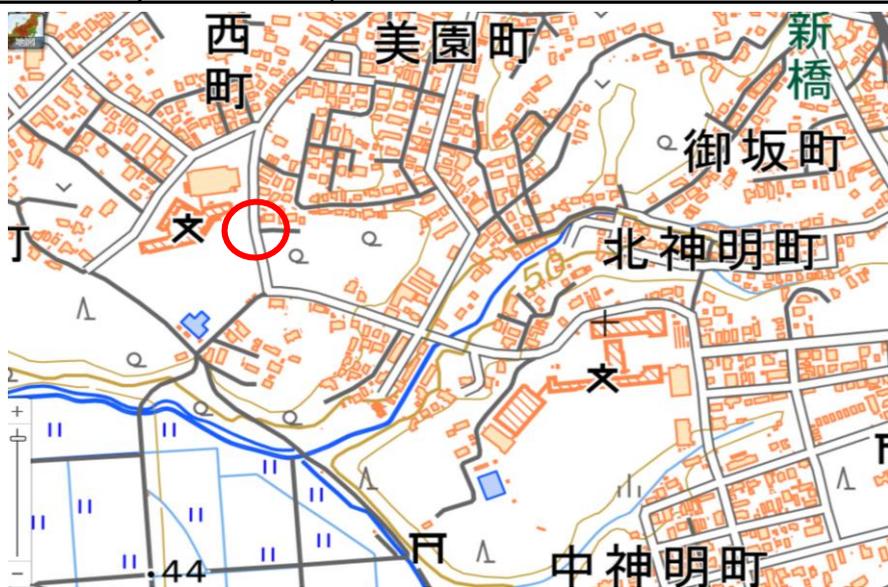
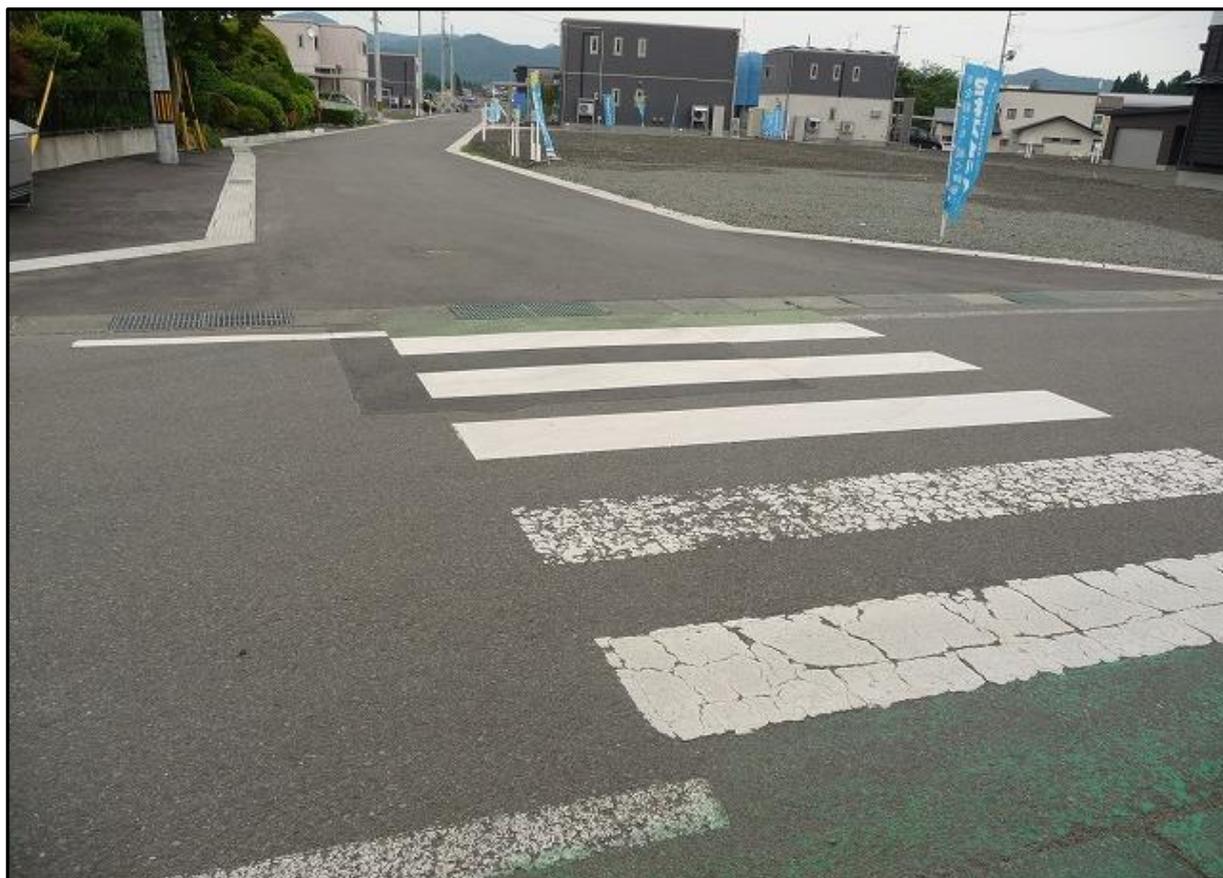
学校名	危険 箇所 No	道路 種別	通学路の状況・危険の内容	危険に対する学校の対処状況
城西小	1	市道	校門前の横断歩道。新しく造成された宅地道路の中央に位置している。横断歩道の位置をずらせないか。	登下校時職員がついて指導しているが、そもそも横断歩道の位置がおかしいので、引き直してほしい。
	対策内容	横断歩道の引き直しを検討中

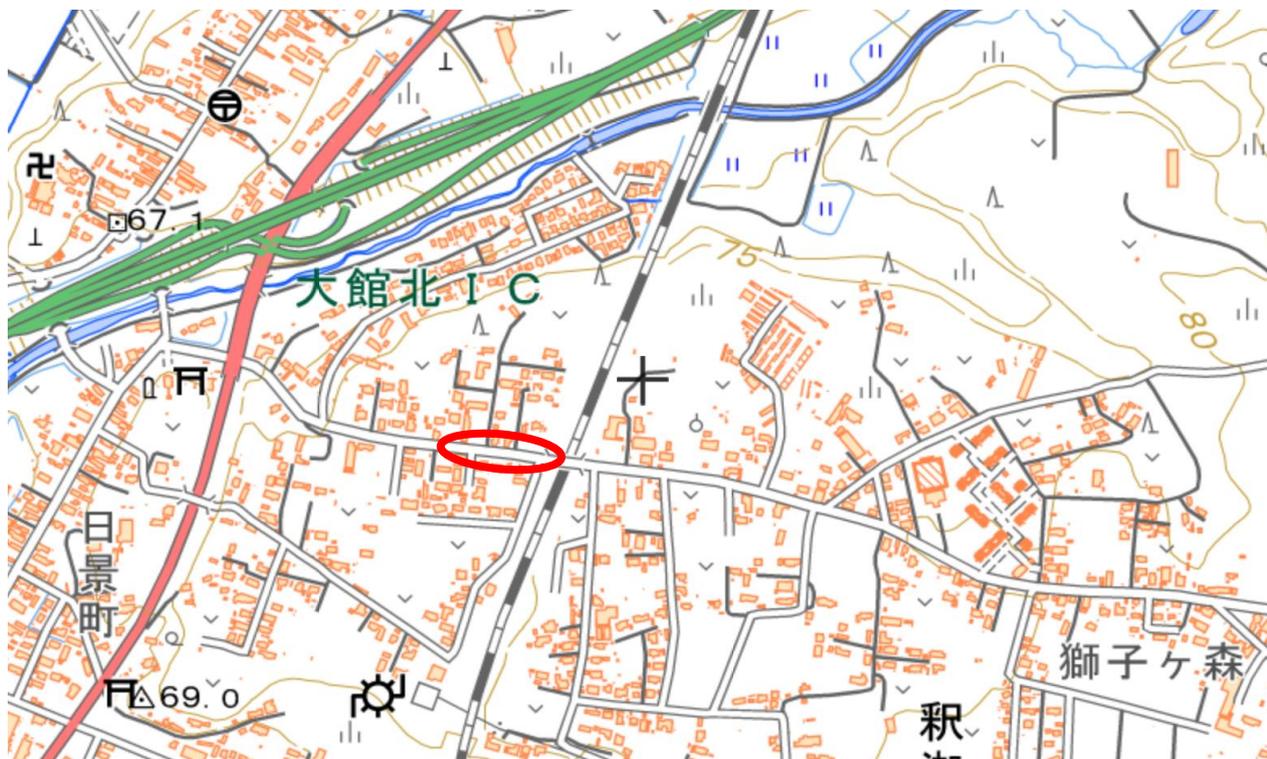
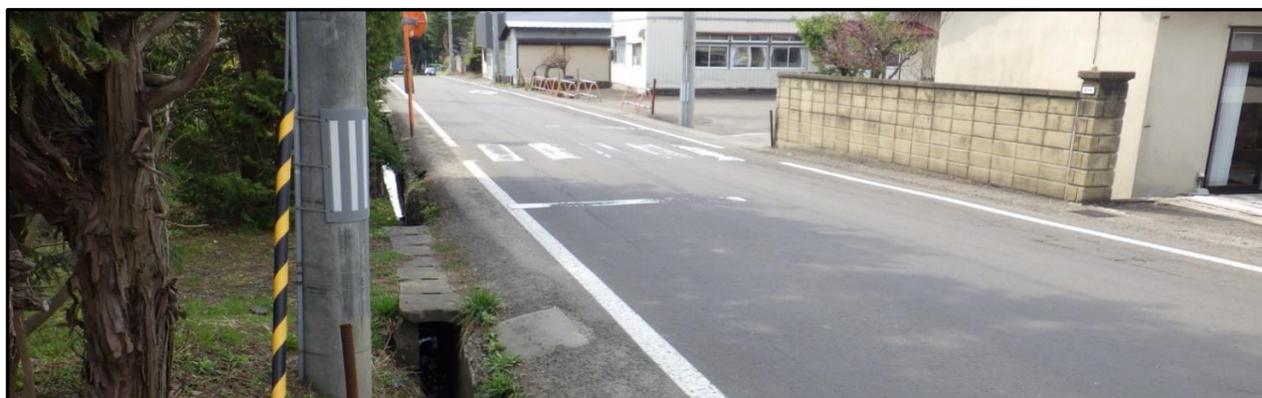
学校名	危険 箇所 No	道路 種別	通学路の状況・危険の内容	危険に対する学校の対処状況
釈迦内小	1	市道	路肩が狭い上、傾斜になっている。側溝の蓋もないため、児童が落ち怪我をしたことがある。	路肩の狭さと傾斜について説明し、気を付けて登下校するように呼びかけている。
		対策内容	市で側溝蓋を設置済(H30年度施工)

※今年度の改修箇所には上がっている。

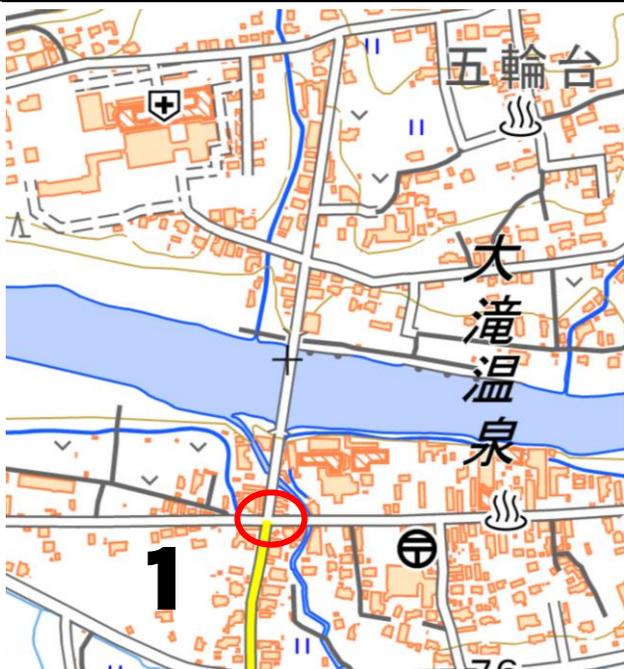
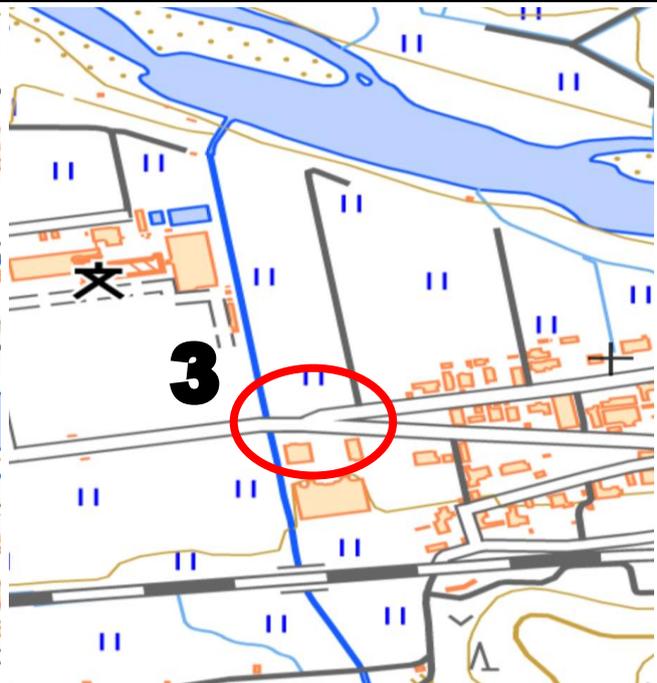
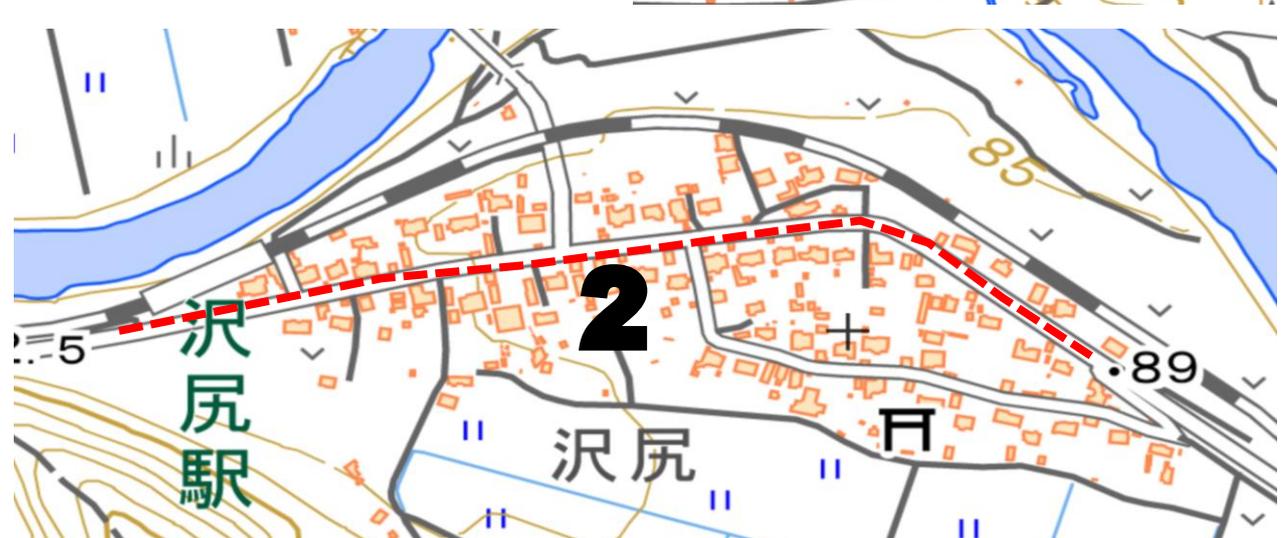
学校名	危険箇所 No	道路種別	通学路の状況・危険の内容	危険に対する学校の対処状況
成章小 成章中	1	市道	児童が自宅から学校までの通学路になっているが、信号がないため右折、左折、前後の車両を確認しないと横断できない場所である。	登下校時、左折、右折する際には一度立ち止まり、十分に確認してから横断するように指導している。(毎年、自転車利用児童には交通安全教室において自転車の乗車指導を行っている。)
	対策内容		物理処理は困難 学校の指導で対応	
成章小	2	市道	児童が自宅からバス停まで徒歩で通学している。道路の路側帯が狭く、大型車両の通行量が多いため児童が歩くのには大変危険である。	登下校時、バスの乗降前後には大型車両の通行量が多いことを考慮して十分に注意しながら、路側帯から絶対にはみ出ないように歩くように指導している。
	対策内容		物理処理は困難 学校の指導で対応	
成章中 成章小	3	国道	押しボタン式信号があるものの、交通量が多い。積雪時には歩道の雪が多いため、車道にでて、手を伸ばしてボタンを押す状況も見られた。	生徒には横断時の注意について指導を行った。積雪時は学校から地域振興局建設部に除雪の依頼を行った。
	対策内容		物理処理は施されている 除雪は学校から担当部署へ連絡で対応

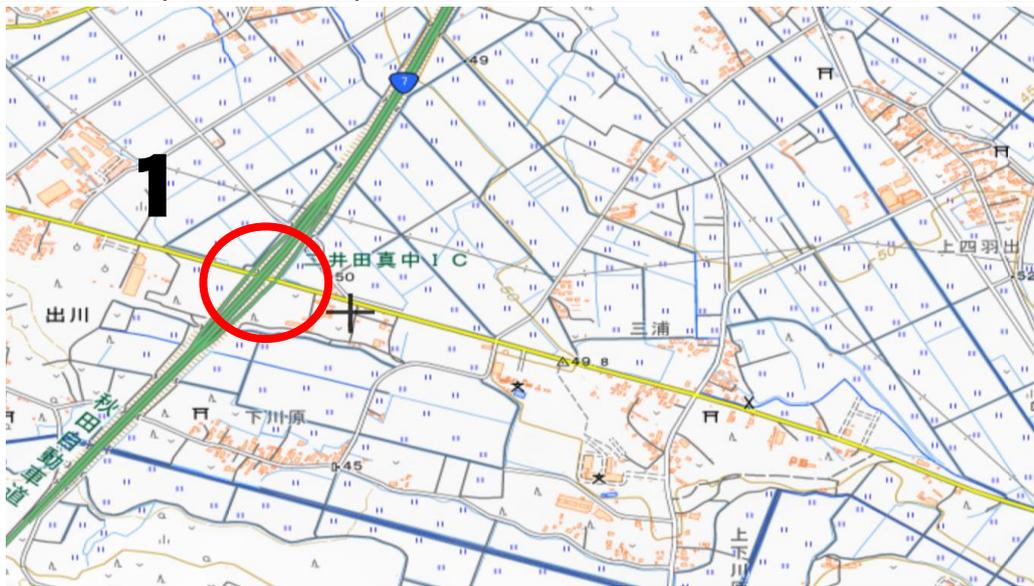
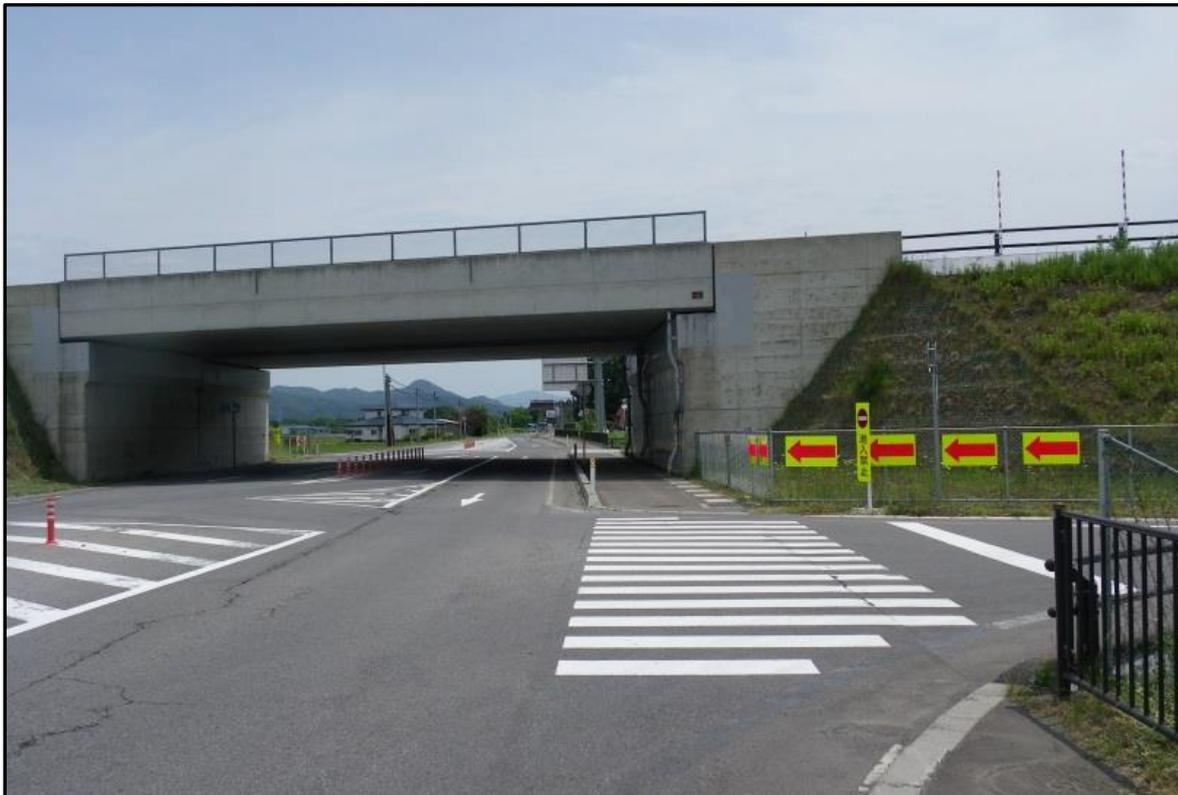
学校名	危険個所 No	道路種別	通学路の状況・危険の内容	危険に対する学校の対処状況
南小 南中	1	県道	二井田真中インターチェンジ降り口の横断歩道 ：自転車通学や徒歩の児童の横断とインターチェンジを降りて右・左折する車両が交差する。	本横断歩道を横断する際は、十分安全確認をして横断することを家庭と連携して指導している。また、スクールガードには、見守り活動の重点箇所と位置付けて、見守り活動を行っていただい
			対策内容	学校の指導で対応

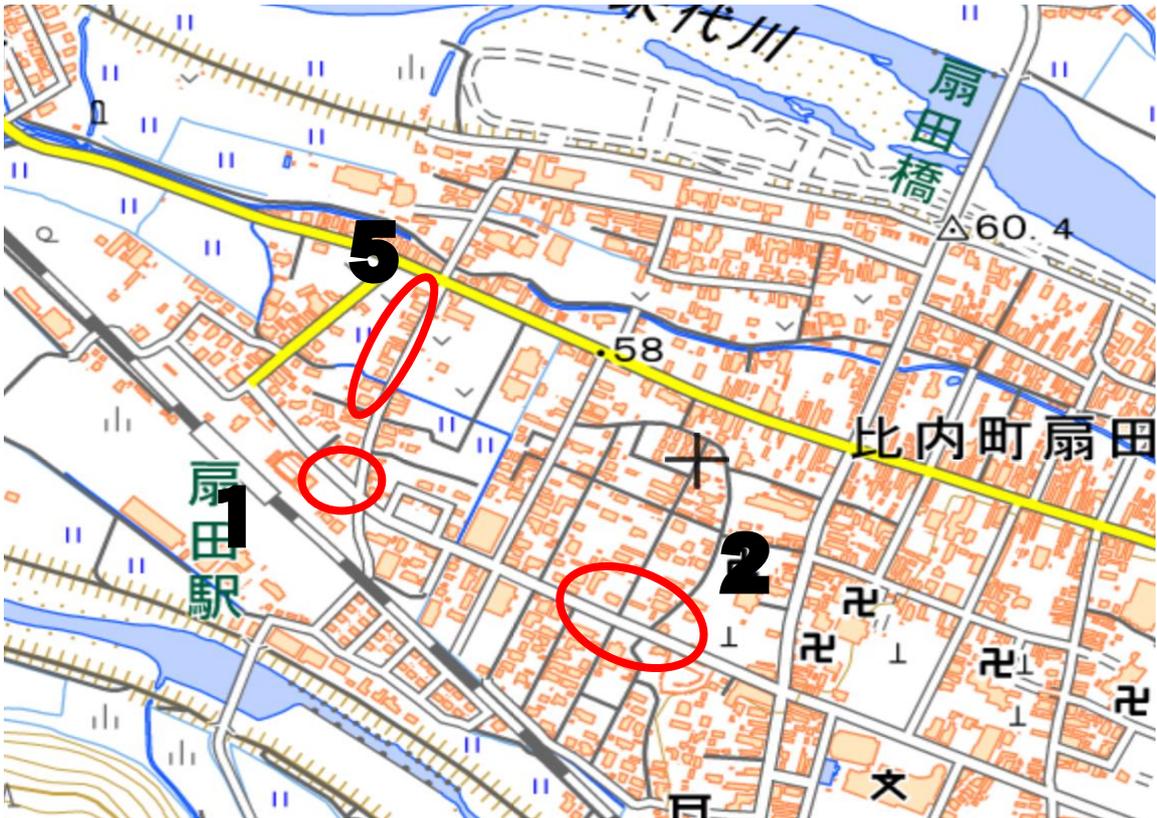
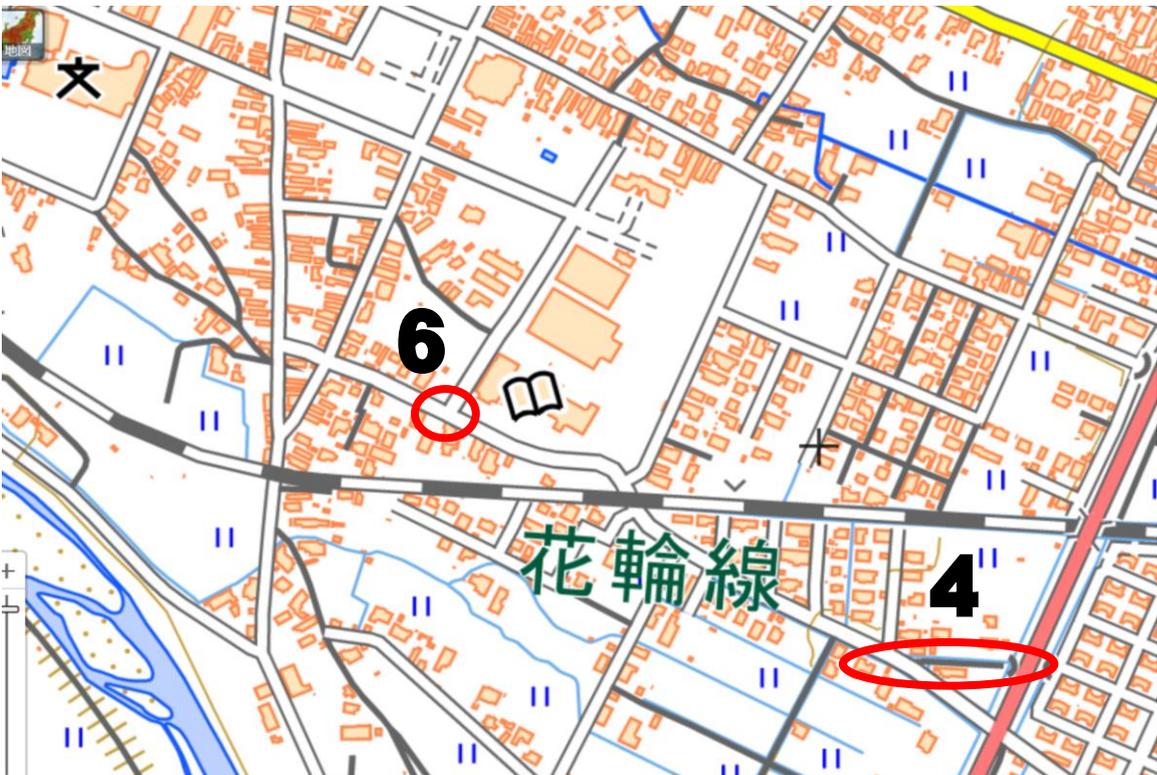
学校名	危険 箇所 No	道路 種別	通学路の状況・危険の内容	危険に対する学校の対処状況
扇田小	1	市道	車の通りは多いが、道路の両側に歩道がない。市日(5と0の付く日)が開催される日は、駐車車両もあり危険。冬期間は積雪で道路が狭くなり、市日と重なると危険度が高まる。	冬期間は、通学路点検や地域住民の情報を基に積雪状況を把握し、できるかぎり除雪の手が入るように地域住民や関係機関にお願いしている。
	対策内容		学校の指導で対応	
扇田小	2	市道	県道136号は車の通りが多いため、一本隣の道を通学路としている。メモリスあきた北付近で横断し、右側を歩行することになっているが、横断歩道がない。	月一回、集団登校をする際には、保護者がついて安全確保に努めている。
	対策内容		学校の指導で対応	
扇田小	3	市道	冬季になると、学校前の西向きの信号に雪がかぶさるように積もり、信号の色が分からなくなることがある。赤信号を見落として横断歩道進入してくる車もある。ぜひ、斜めになっている信号機に代えていただきたい。	教職員が登下校時に横断歩道につき、安全確保に努めている。
	対策内容		除雪は学校から担当部署へ連絡で対応	
扇田小	4	市道	国道285号は車の通りが多く危険なため、トンネルを使用して国道を横断するようにしている。しかし、細いトンネル内は車も通行したり、通学路との合流場所に横断歩道がなかったりと、完全に安全が確保されているとは言い難い。	月一回、集団登校をする際には、保護者がついて安全確保に努めている。
	対策内容		学校の指導で対応	
扇田小	5	県道	二井田工業団地への通勤等ここ数年交通量がとても多くなった。通学路となっているため、横断する際には安全確認をしっかりするように繰り返し指導しているが、スピードが出ている車がほとんどであり、信号機の設置をお願いしたい。	月1回、集団登校をする際には、保護者がついて安全確保に努めている。
	対策内容		学校の指導で対応	
扇田小	6	市道	比内公民館前から、学校に向かって歩道のある方に市道を横断して登校している。横断歩道がないため、減速しないまま、右折してくる車が多い。道幅は広くないが交通量は多い。道幅は広くないが、交通量は多いので横断歩道の設置をお願いしたい。	教職員が定期的に巡視している。児童に安全を確認して横断するように繰り返し指導している。

対策内容		学校の指導で対応

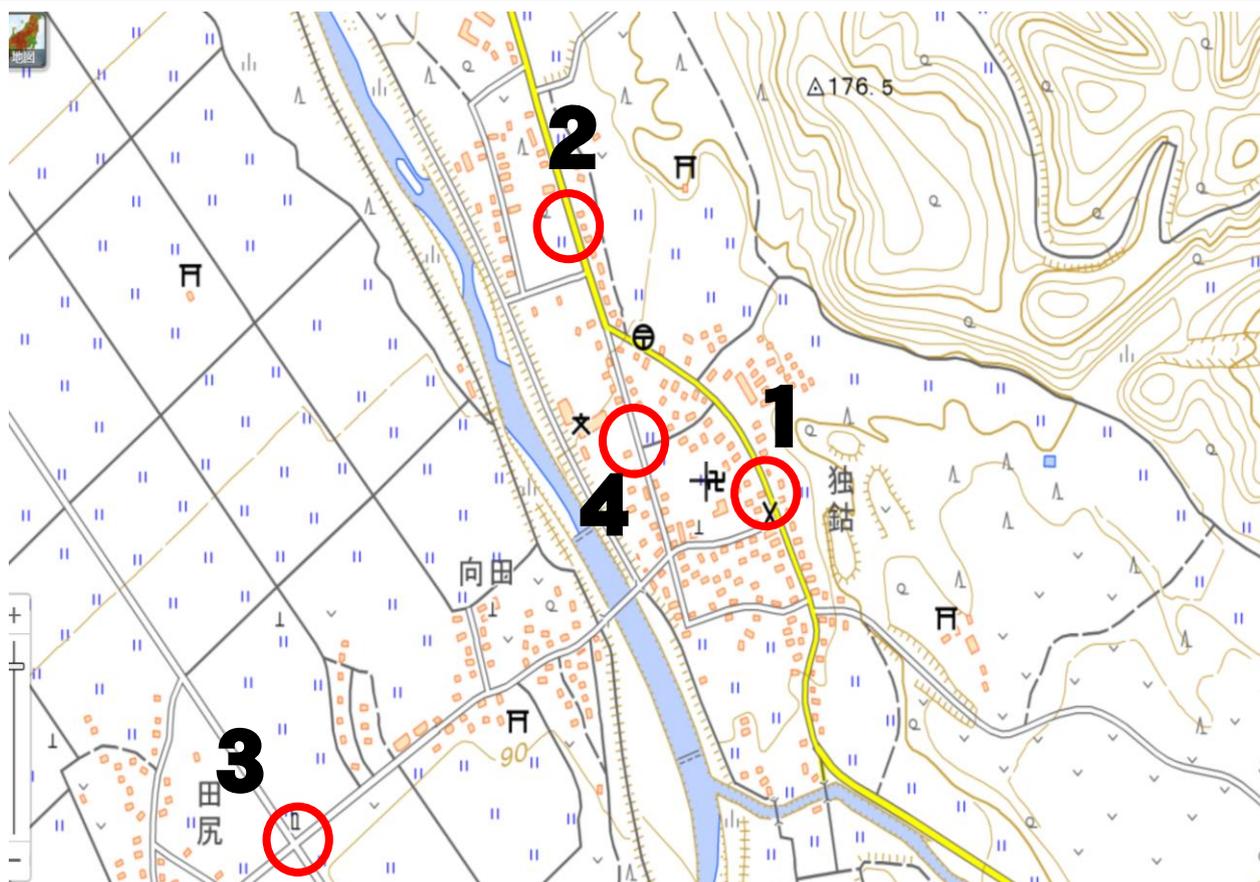
学校名	危険箇所 No	道路種別	通学路の状況・危険の内容	危険に対する学校の対処状況
東館小	1	県道	見通しが悪く、道幅も狭い。朝の通学時には、スピードを出す車も多く、運転手からの発見が遅れる可能性がある。	交通安全教室で、横断の仕方を児童に指導している。また、4月に登校指導も行っている。
	対策内容		物理処理は困難 学校の指導で対応	
東館小	2	県道	味噌内方面より独鈷へ続く歩道が急に途切れ、反対方向へ歩道が切り替わる。信号もないため、横断する際に車と接触する危険がある。	交通安全教室で、横断の仕方を児童に指導している。月初めに登校指導を行っている。
	対策内容		物理処理は困難 学校の指導で対応	
東館小	3	市道	信号のない交差点で、過去に死亡事故も起きている。一方は一時停止になっているが、もう一方は一時停止になっていない。	通常はバス通学区域となっている。長期休業前のPTAや子ども会で注意喚起している。また、夏季休業中のプール開放時にはPTAや交通安全協会、学校職員が輪番で
	対策内容		学校の指導で対応	
東館小	4	市道	道幅も狭く、朝の登校時は送迎の車で混雑している。側溝がない部分もあり、今年度も落下する事故が起きている。	校長が毎朝、登校の様子を見守り注意喚起している。送迎する保護者にも注意喚起している。
	対策内容		施行済み

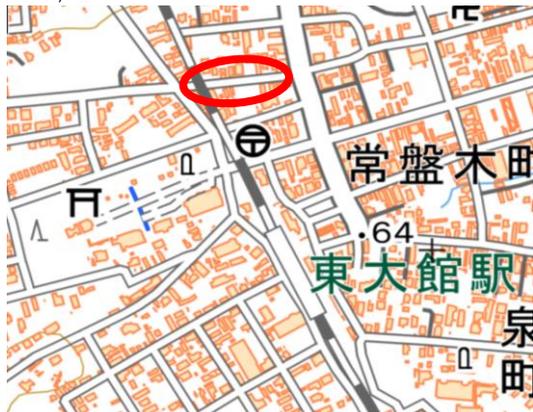
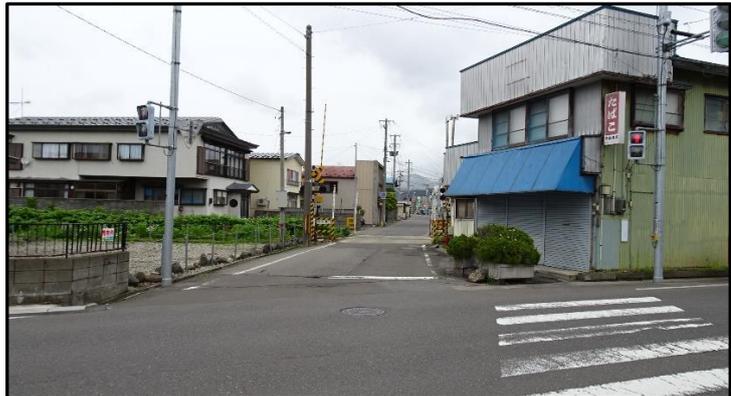
No.1, 2

学校名	危険箇所 No	道路 種別	通学路の状況・危険の内容	危険に対する学校の対処状況
第一中	1	市道	一中校門前の通りを東に約300m進んだところにJR花輪線昭和踏切があり、城南小・城西小・桂城小学区の自転車通学の生徒が多数通行しているが、踏切の手前の道路幅が狭く、自動車が通ると近い距離でスレ違うため、接触の危険がある。また、踏切から西側の旧伊藤酒店前の交差点まで約20mしかないため、信号待ちの生徒が多数路上にいる時も自動車との接触の危険がある。	自転車走行時及び停車時は、できるだけ道路の端に寄るよう指導している。赤信号で交差点付近が混んでいる時は、踏切内への進入も避けるよう指導している。
	対策内容		学校の指導で対応	
第一中	2	市道	危険箇所No.1に記述した旧伊藤酒店前に花壇があり、信号待ちをしている生徒が道路の中央側にはみ出してしまうことがあり危険である。(花壇の所有者は不明)	危険箇所No.1と同様の指導をしている。
	対策内容		市で花壇を撤去済(R2.8施工)	
第一中	3	市道	中神明町から舟場町内方向に向かう坂道が、自動車一台ぶんの幅しか舗装していないため、自転車通学中に自動車がきた時は危険を感じる。また、街灯もないので、暗くなると道路がかなり見えにくい。	スピードを落とし、自動車や歩行者に注意して走行するよう指導している。また、暗くなってきた時には、必ずライトを点灯するよう指導している。
	対策内容		街灯はPTAの要望で対応	
第一中	4	市道	泉町の煉屋菓子舗前から市道大町山館線を大町方向に約20m進んだところの交差点(Y字路)、及び交差点を左折して約20m進んだところの交差点(T字路)の見通しが悪く危険である。	見通しが悪い交差点なので、徐行、停止、安全確認して注意深く走行するよう指導している。
	対策内容		学校の指導で対応	
第一中	5	市道	一中と城西小の間にある坂を下りきった交差点(T字路)付近の舗装が傷みでこぼこしているため、自転車で走行しにくい。	スピードを落とし、自動車や歩行者に注意して走行するよう指導している。
	対策内容		市で視線誘導線を施工済(R1年度施工)

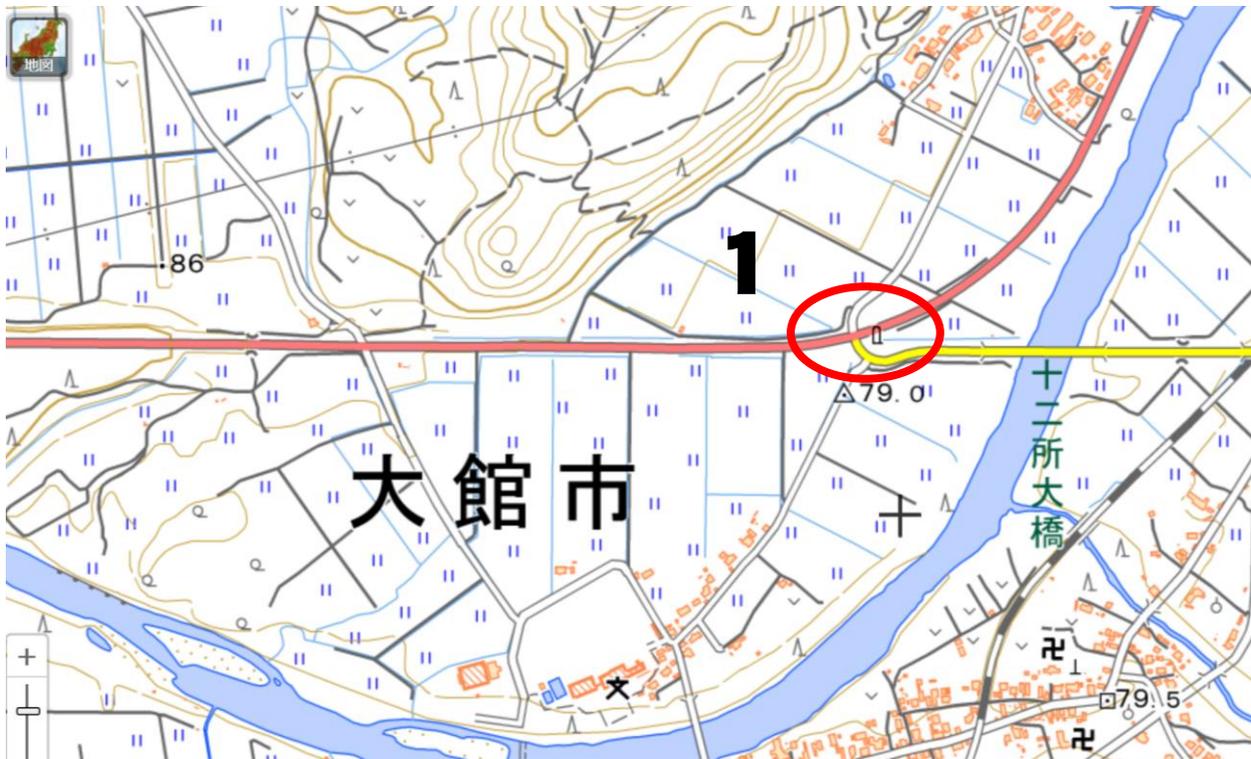
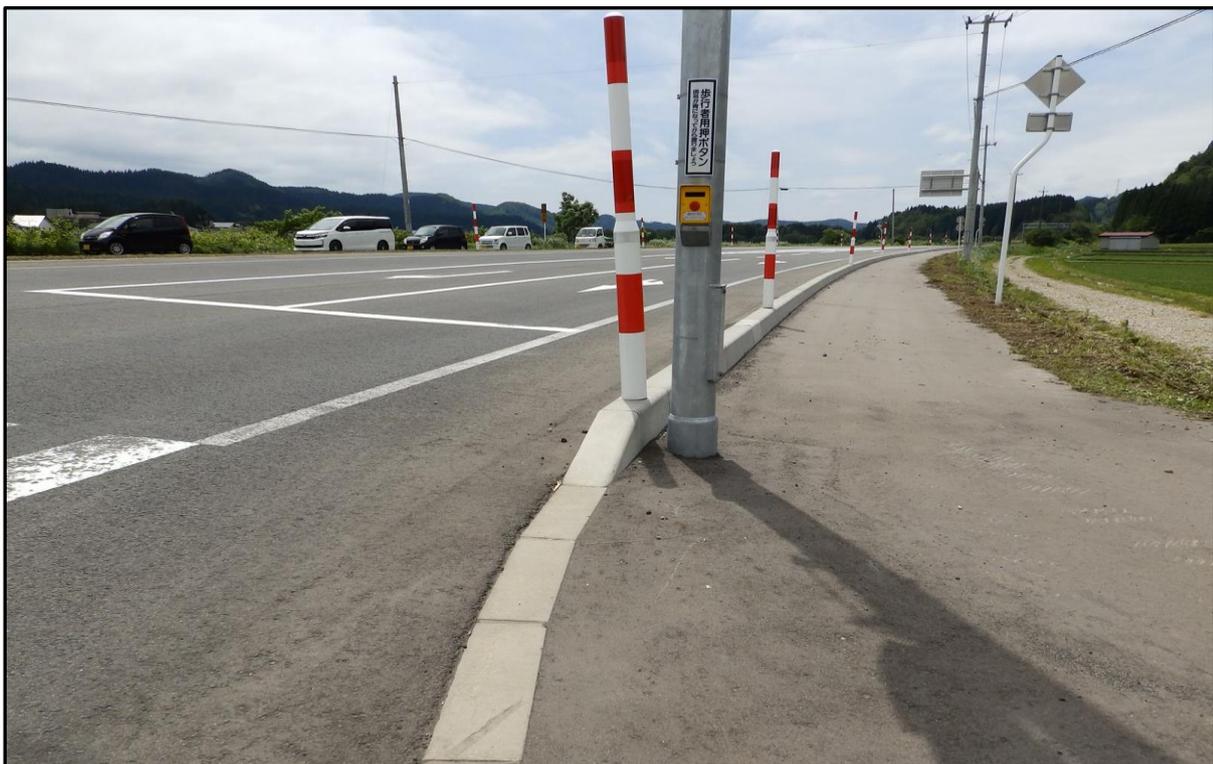
学校名	危険箇所 No	道路 種別	通学路の状況・危険の内容	危険に対する学校の対処状況
成章中 成章小	1	国道	押しボタン式信号があるものの、交通量が多い。積雪時には歩道の雪が多いため、車道にでて、手を伸ばしてボタンを押す状況も見られた。	生徒には横断時の注意について指導を行った。積雪時は学校から地域振興局建設部に除雪の依頼を行った。
対策内容		物理処理は施されている 除雪は学校から担当部署へ連絡で対応

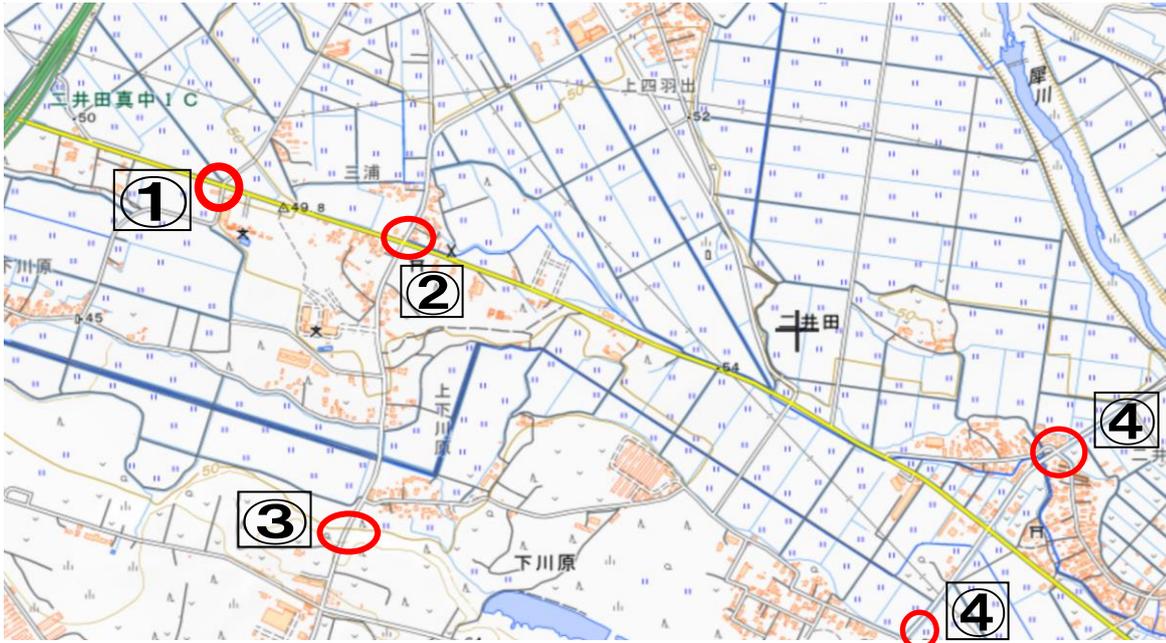
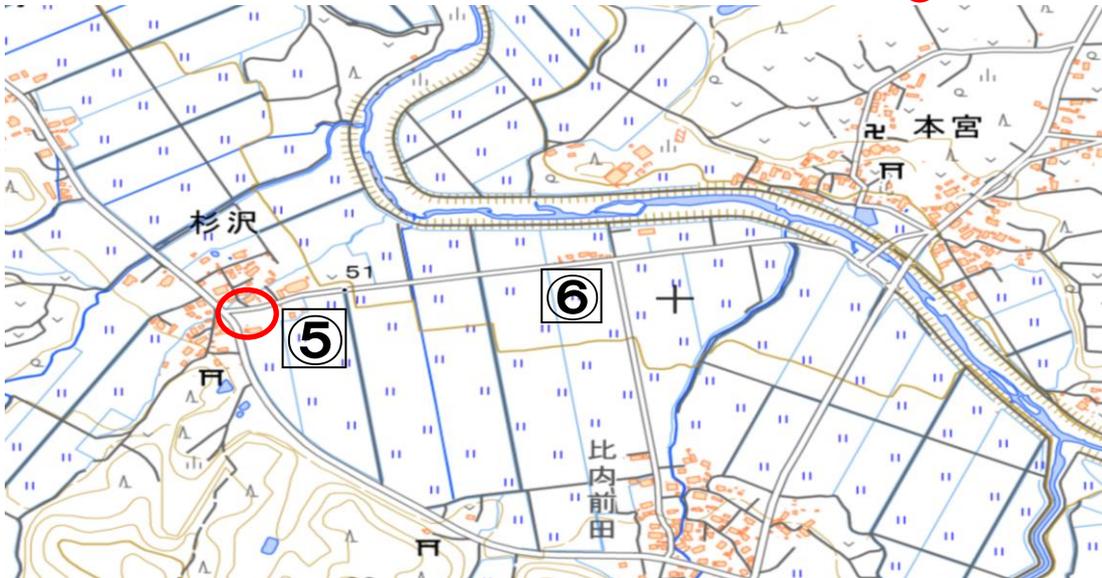
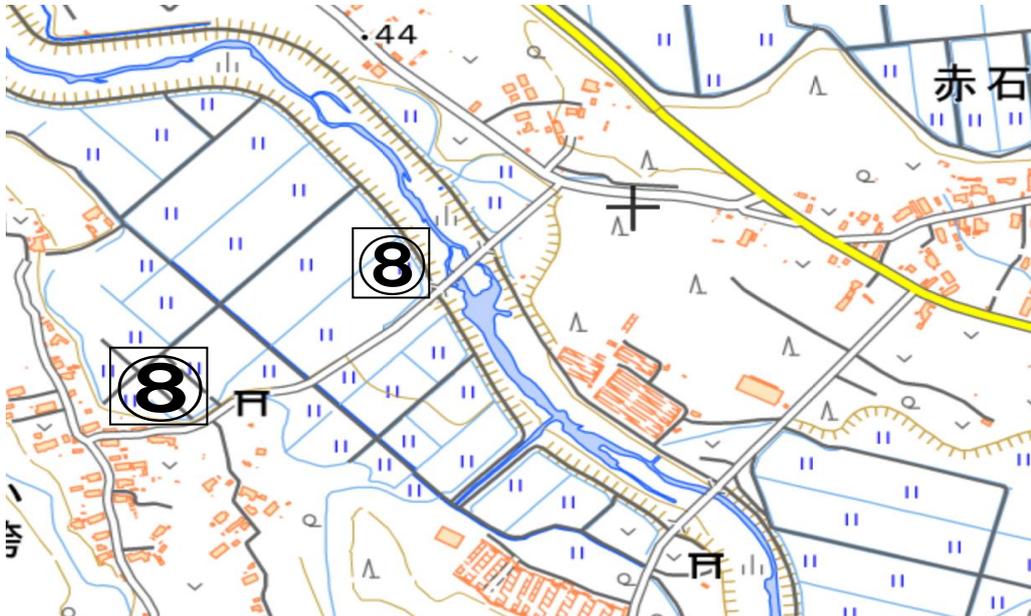
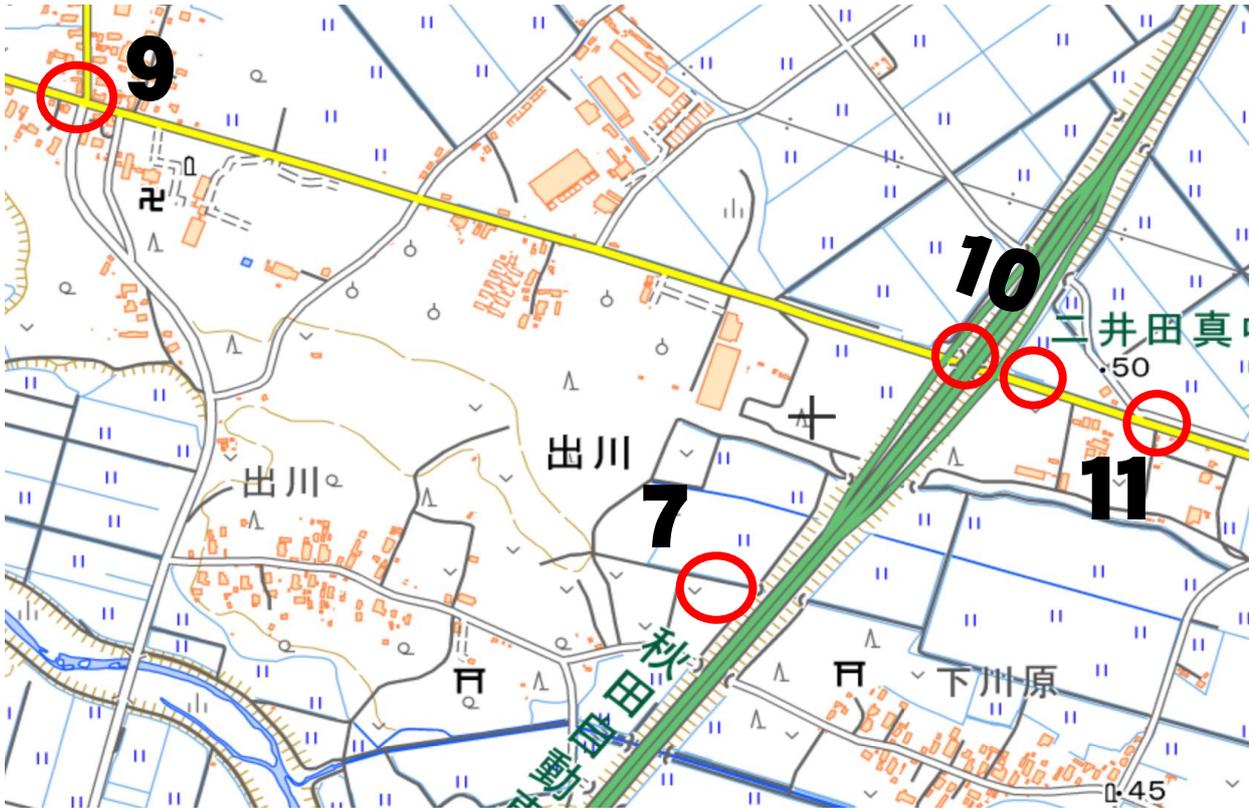
学校名	危険箇所 No	道路 種別	通学路の状況・危険の内容	危険に対する学校の対処状況
南中	1	県道	・交通量が多い道路だが、信号がなく、スピードを出して走る車が多い。高速道路の開通により、トラックの走行も多くなった。	・危険箇所として啓発 ・職員・保護者による交通指導（交通安全運動期間中）
	対策内容		学校の指導で対応	
南中	2	県道	・交通量が多い。信号はあるが、横断中左折してくる車が怖い。	・危険箇所として啓発 ・職員・保護者による交通指導（交通安全運動期間中）
	対策内容		学校の指導で対応	
南中	3	市道	・本宮に向かう歩道には街灯がほとんどなく、真っ暗である。段差があり、雑草も生えている。	・危険箇所として啓発 ・ライト点灯の指導
	対策内容		街灯はPTAの要望で	
南中	4	県道	・近くにコンビニがあり、交通量が多いが、信号がない。	・危険箇所として啓発 ・職員・保護者による交通指導（交通安全運動期間中）
	対策内容		学校の指導で	
南中	5	市道	・道路がカーブしていて比内前田方面から来る車が見えにくいので、杉沢会館側から麓西体育館側に横断する時に注意を要する。	・危険箇所として啓発
	対策内容		学校の指導で	
南中	6	市道	・街灯ない。道幅狭い。片方にガードレールがない。田が低い所にある。	・危険箇所として啓発 ・ライト点灯の指導
	対策内容		市道の街灯は、道路管理上対象外であるため、PTAの要望事項等を活用して要望を挙げてほしい。実現までは学校の指導で対応	
南中	7	市道	・街灯がなく真っ暗である。	・危険箇所として啓発 ・ライト点灯の指導
	対策内容		市道の街灯は、道路管理上対象外であるため、PTAの要望事項等を活用して要望を挙げてほしい。実現までは学校の指導で対応	
南中	8	市道	・街灯がなく真っ暗である。 ・ミラーはあるが見えにくく危険である。	・危険箇所として啓発 ・ライト点灯の指導
	対策内容		ミラーを確認し、問題なし。	
南中	9	県道	・信号はあるが交通量が多く、スピードを出して走る車も多い。車との距離が近いと感じる。	・危険箇所として啓発
	対策内容		学校の指導で対応

南中	10	県道	・信号がないためか、スピードを出している車が多い。	・危険箇所として啓発
	対策内容		学校の指導で対応	
南中 南小	11	県道	・高速道路に出入りする車がスピードを出しているため危険である。出口付近は見通しが悪いため、ほとんどの車が横断歩道を超えてから一時停止する。	・危険箇所として啓発
	対策内容		学校の指導で対応
