桜櫓館保存補修事業
耐震改修工事報告書

令和3年3月

大 館 市

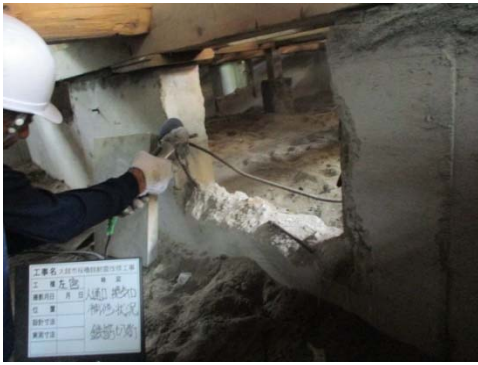
写真 2-4-21 人通口露出鉄筋切断

換気口および人通口が設けられていたが、後から削り取って設けられているものが多く、周囲に損傷が見られ、また鉄筋が露出した状態になっている箇所も見られた。

開口部周囲で鉄筋が露出した部分やクラック部分については、モルタルで劣化対策を施した。また、0.3mm を超える部分はVカット後エポキシ樹脂を充填した。

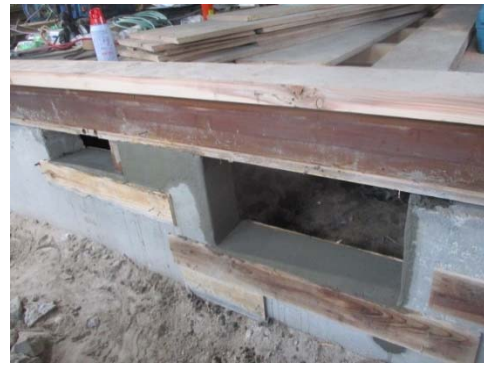
写真 2-4-22 モルタル補修

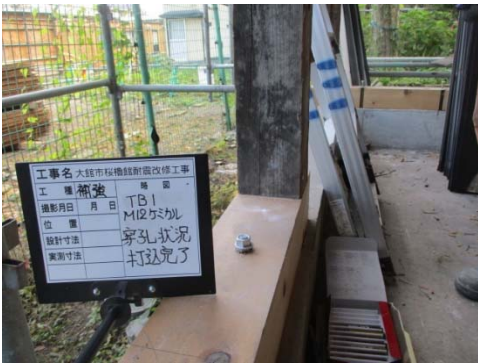
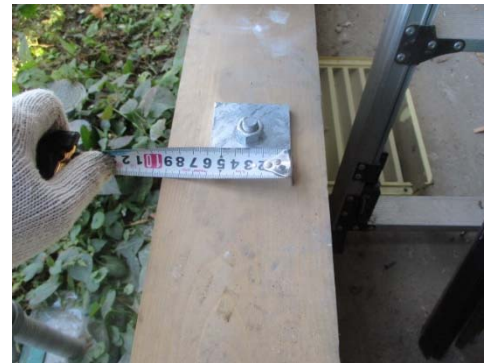
写真 2-4-23 アンカーボルト TB1

写真 2-4-24 アンカーボルト TB1

既設基礎に接着系アンカーや貫通ボルトを施工し、耐力壁両端柱下部などの土台を製作した接合金物等で緊結した。

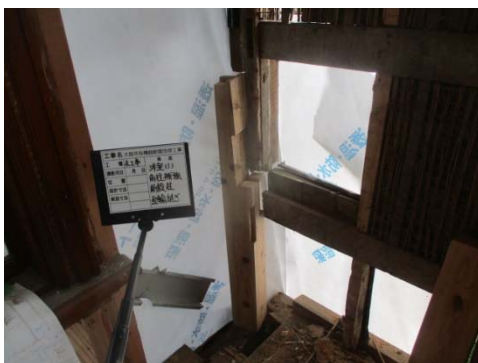
写真 2-4-29 洋室(1)柱部分取替え

経年劣化により腐朽・破損し、主要構造部として必要な耐力を満たしていない部材は取替えた。取替材は既設材と同材種を使用した。

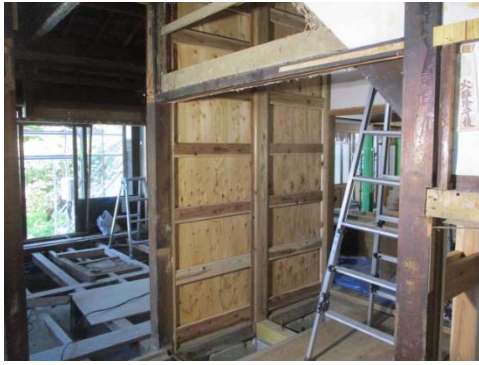
写真 2-4-39 1階構造用合板補強壁

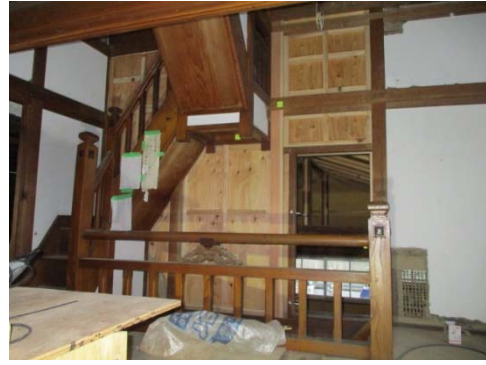
写真 2-4-40 2階構造用合板補強壁

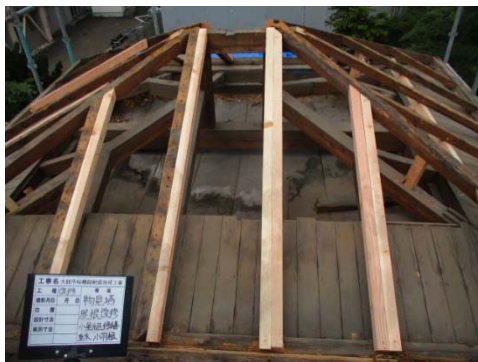
写真 2-4-43 塔屋垂木補強及び取替え

解体調査の結果、野地板が耐震要素である水平構面を構成する上で必要な厚さを備えていないことが判明したことから、庇以外の屋根全面を野地板まで解体、撤去し、杉の新材で施工した。損傷していた垂木及び追加垂木材も杉の新材で補強した。

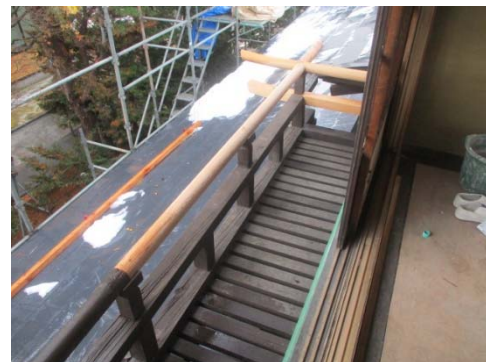
写真 2-4-44 2階手摺部分取替え

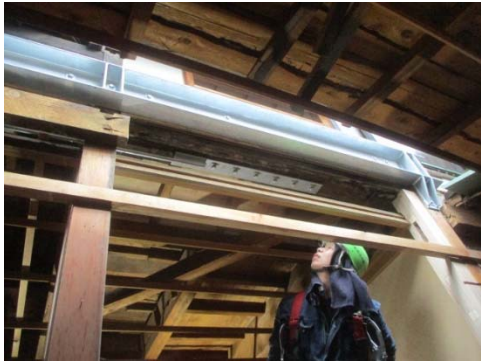
写真 2-4-49 鉄骨梁取付け

1階和室(2)の鴨居の下がりと2階縁側(5)床の傾きを改善するために、Y7通りのX8-X13間の胴差し位置に溝型鋼の梁を取り付け、2階の荷重を負担させた。また、1階縁側(1)のけやき梁の積雪荷重によるたわみ防止の措置として、丸鋼管柱を冬季間のみ設置する。

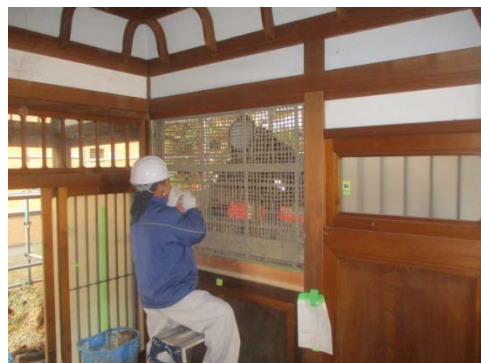
写真 2-4-58 木舞補修作業中

耐震補強壁の設置に伴い、既設の土壁の撤去・復旧を行った。また、小屋裏等の木舞・荒壁土の剥落部分の修理も行った。外壁に構造用合板を設置した壁にも土壁を施し、漆喰などで仕上げた。

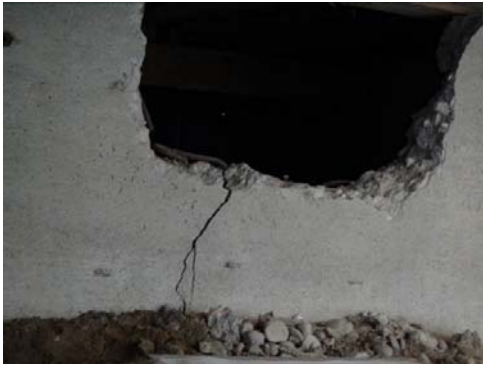
写真 3-1-3 人通口から生じたクラック

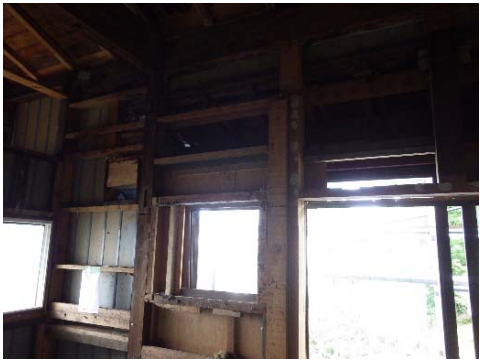
壁は差し込み貫に木と竹による木舞下地で構成された土塗り壁であった。2階には筋違いとなる斜材と木舞下地を組み合わせた土塗り壁を確認した。1階洋室は木舞下地の土塗り壁と過去に間柱と構造用合板に改修された壁に囲まれており、腰板の表面材を撤去すると三色に彩られた一尺（約300mm）角の突板が張られていた。1階北側、東側の外壁面は過去の改修で土壁が撤去されていた。昭和55年以降に改修された台所や浴室など北側の諸室は構造上主要な柱を用いず、間柱や頭つなぎなどを用いた簡易な下地でプリント合板張り等の壁となっていた。

写真 3-1-30 1階台所東側外壁面

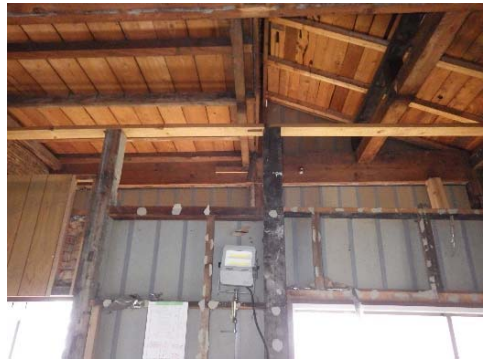
写真 3-1-31 1階台所北側外壁面

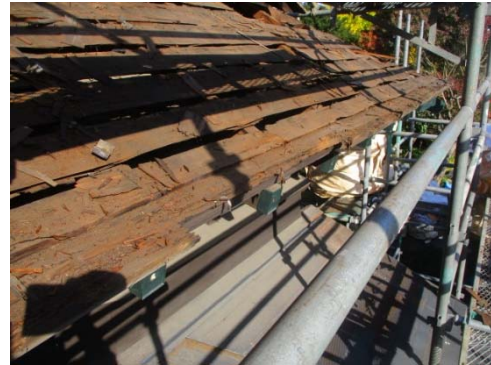
野地板は杉の皮付き丸太を厚さ9～12mm程度に挽き釘留めされていたが、雨水の侵入により腐朽している箇所が多数見られ、広小舞や垂木の一部も腐朽していた。

写真 3-1-43 広小舞の腐朽

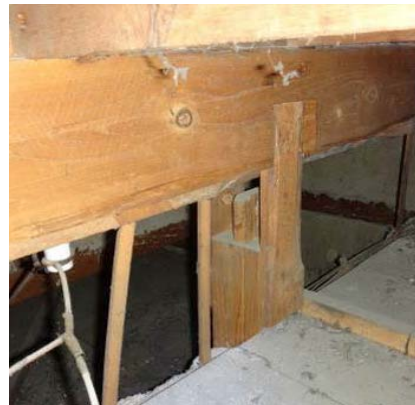
柱頭接合部においてもホゾ差しが用いられており、1階座敷の桁部分では込み栓が用いられていた。梁との接合において添え木により梁と柱を挟み込んで、釘留めしていた柱や長さを誤って隙間が空いていた柱が見られた。

写真 3-1-47 隙間が空いた柱-梁

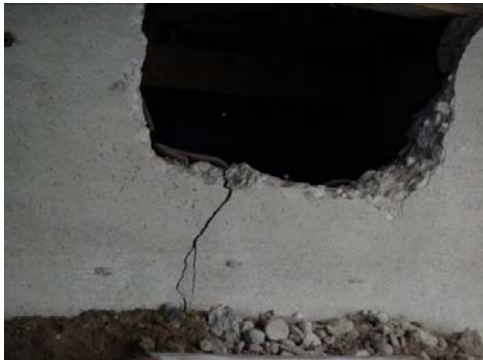
写真 3-1-60 人通口のクラック

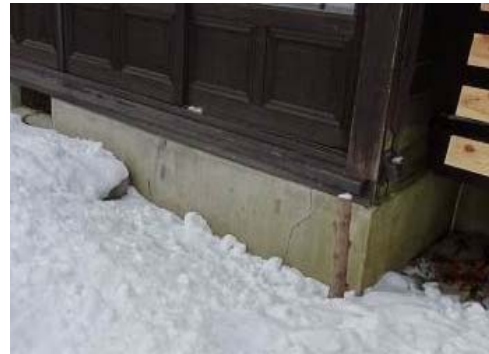
写真 3-1-61 予備室東側のクラック

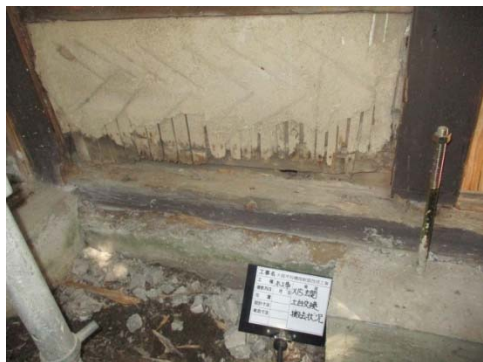
床下は比較的湿度は低く、土台の腐朽や蟻害もほとんど見られなかったが、玄関と予備室には一部外部からの水の侵入に伴う腐朽がみられた。

写真 3-1-62 玄関西側の土台腐朽

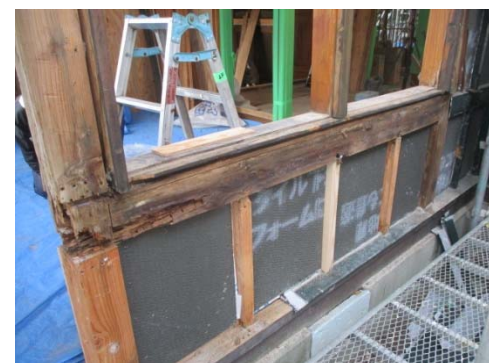
写真 3-1-65 洋室（1）北東柱の腐朽

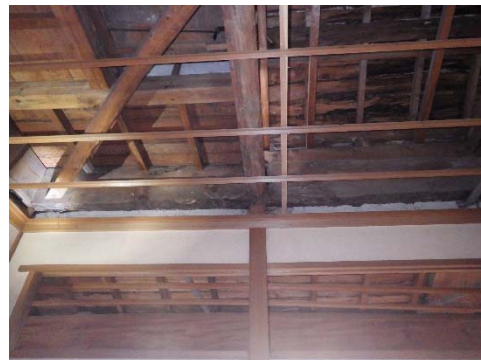
1階和室(2)南側の胴差(幅 $150\text{mm} \times$ せい 400mm)中央部の下端が破損していた。

写真 3-1-67 1階和室(2)南側の胴差

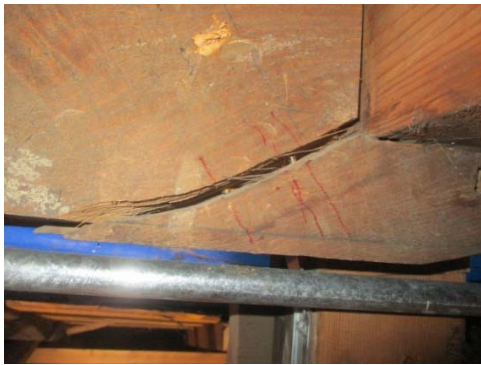
写真 3-1-68 胴差下端の割れ

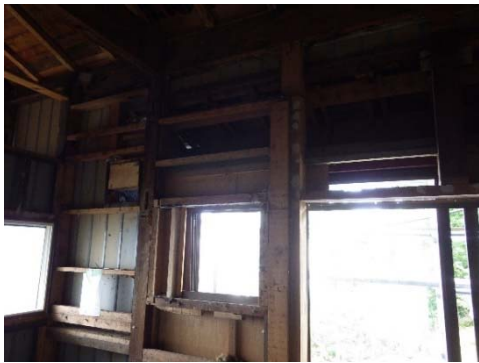
写真 3-2-3 ③柱貫穴の跡

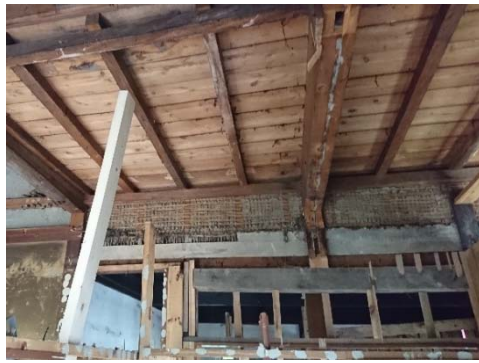
写真 3-2-4 ③梁ホゾ穴の跡

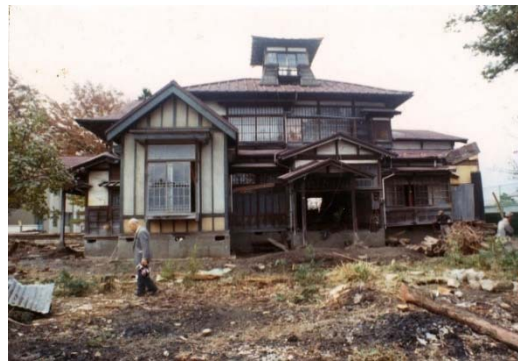
写真 3-2-6 ⑥東側から見た北側
和室の減築

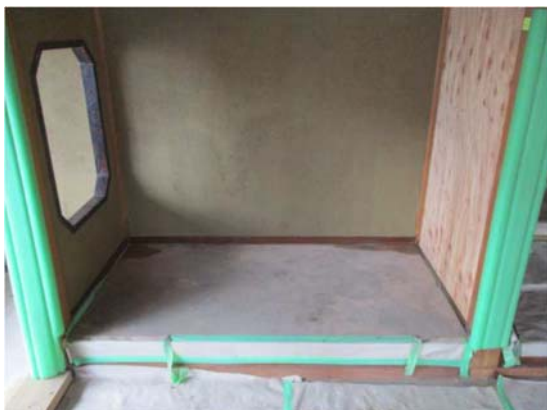
5-8-3 施工中 耐力壁 (①A)
土壁復旧
