地域危険度マップ

平成23年3月
大館市

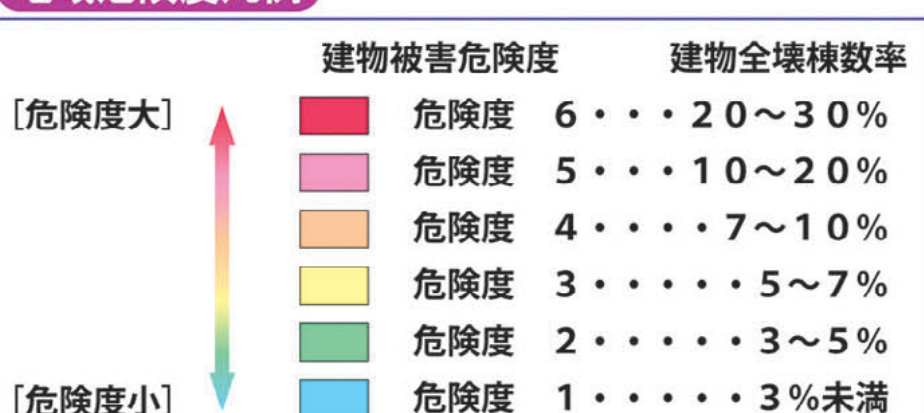
地域危険度凡例

※全壊とは、地震などの自然災害による建物の被害の程度を示す言葉で、国が定めた「災害の被害認定基準」（平成13年6月）の中では、「住民がその居住のための基本的機能を喪失したもの」と定義されています。
