桜櫓館保存補修事業
耐震改修工事報告書

令和3年3月

大 館 市

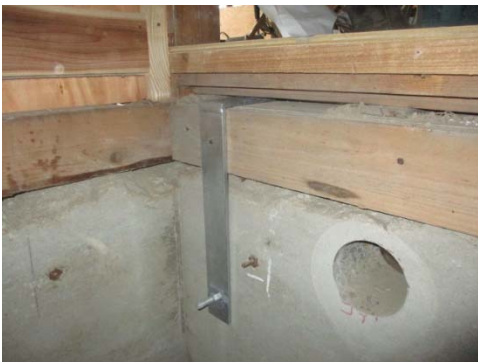
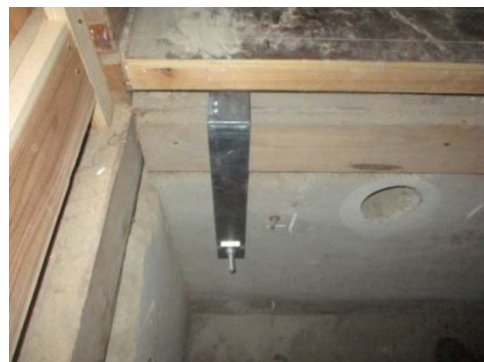
写真 2-4-25 柱脚接合金物 TB1

写真 2-4-26 柱脚接合金物 TB1

既設基礎に接着系アンカーや貫通ボルトを施工し、耐力壁両端柱下部などの土台を製作した接合金物等で緊結した。

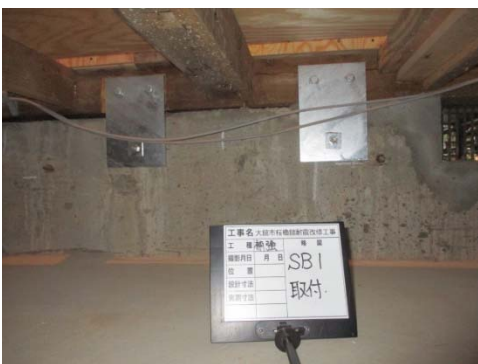
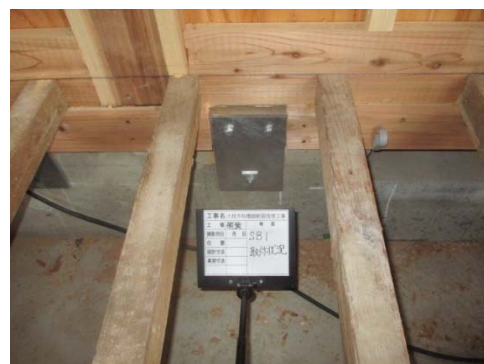
写真 2-4-27 柱脚接合金物 SB1

写真 2-4-28 柱脚接合金物 SB1

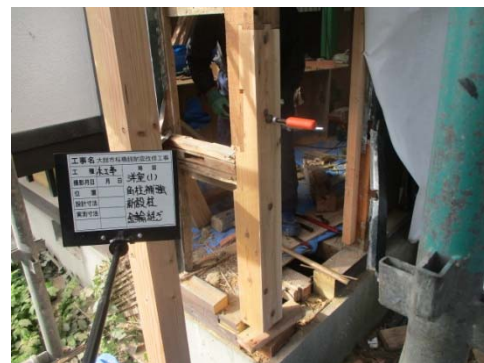
写真 2-4-30 洋室(1)柱 金輪継手

引抜耐力が大きい柱の部分取替えについては、金輪継手で既設材と接合した。その他腐食柱の部分取替えは腰掛け継手で既設材と接合した。

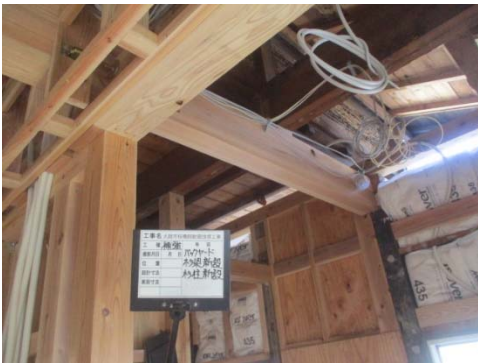
写真 2-4-33 新材取付け

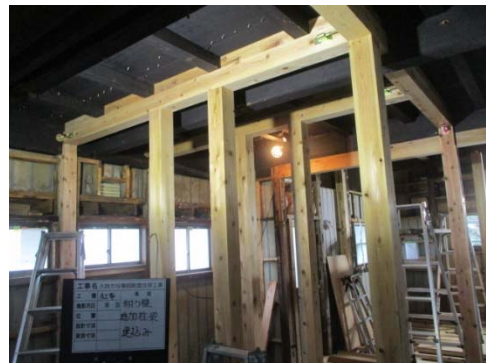
写真 2-4-34 新材取付け

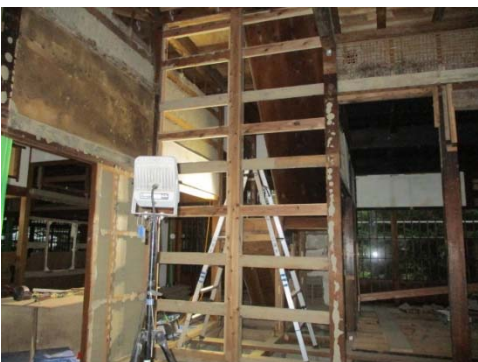
写真 2-4-37 貫を追加

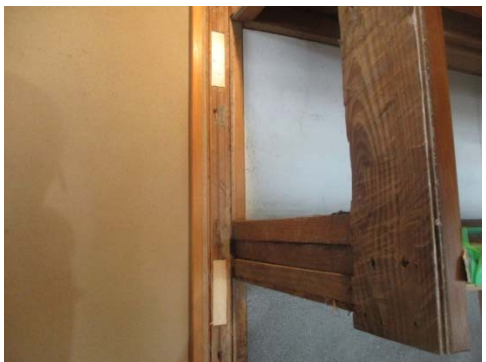
写真 2-4-38 貫穴を埋木

土壁を解体し、貫及び木舞を撤去した後、柱又は横架材の貫穴及び欠損部分を杉材で埋木した。

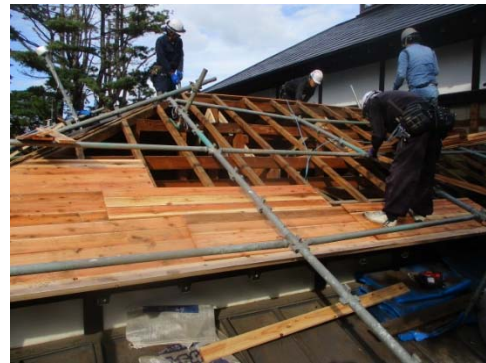
写真 2-4-42 野地板全面取替え

解体調査の結果、野地板が耐震要素である水平構面を構成する上で必要な厚さを備えていないことが判明したことから、庇以外の屋根全面を野地板まで解体、撤去し、杉の新材で施工した。損傷していた垂木及び追加垂木材も杉の新材で補強した。

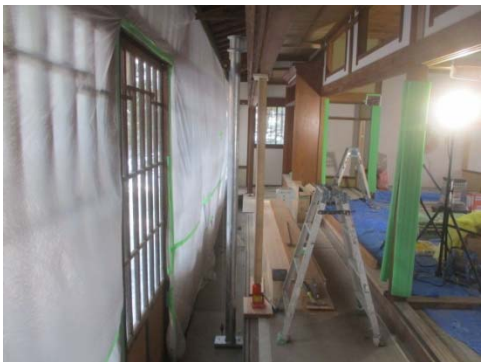
写真 2-4-51 丸鋼管柱

1階和室(2)の鴨居の下がりと2階縁側(5)床の傾きを改善するために、Y7通りのX8-X13間の胴差し位置に溝型鋼の梁を取り付け、2階の荷重を負担させた。また、1階縁側(1)のけやき梁の積雪荷重によるたわみ防止の措置として、丸鋼管柱を冬季間のみ設置する。

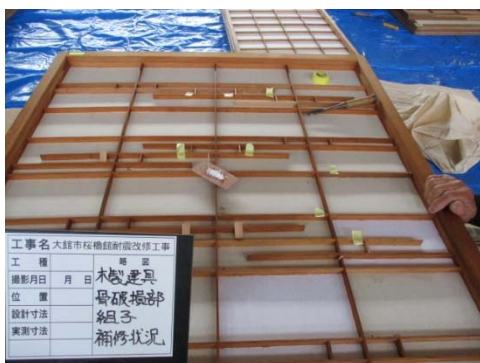
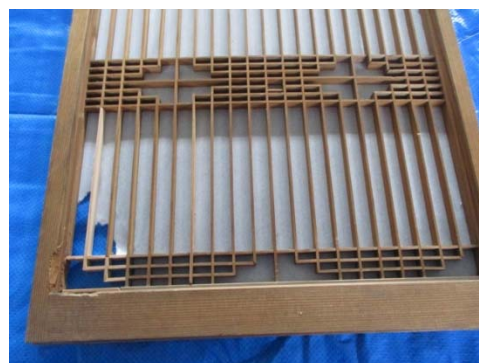
写真 2-4-67 組子補修

写真 2-4-68 組子補修

既設の建具は、大きな損傷が無い限りは当初材又は中古材としてそのまま再利用した。ただし、組子の破損や建具の割れ部分は修理した。金物は調整を行い、建て付けが悪い箇所は補修を行った。

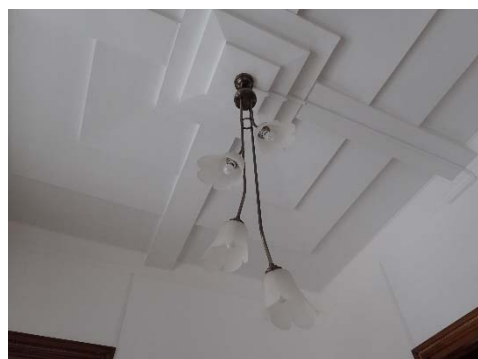
写真 2-4-79 器具再利用

非公開部分以外の既設の照明器具は、大きな損傷や電気系統の故障が無い限りは当初材又は中古材として、一部を除きそのまま再利用した。更新した照明器具は既設の照明器具の類似品を選定した上で、全てLEDとした。

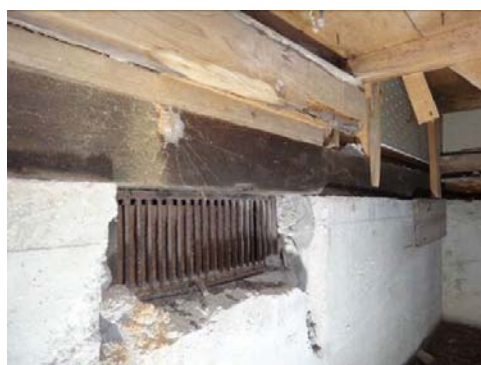
換気口および人通口が設けられていたが、後から削り取って設けられているものが多く、周囲に損傷が見られ、また鉄筋が露出した状態になっている箇所も見られた。

写真 3-1-2 換気口

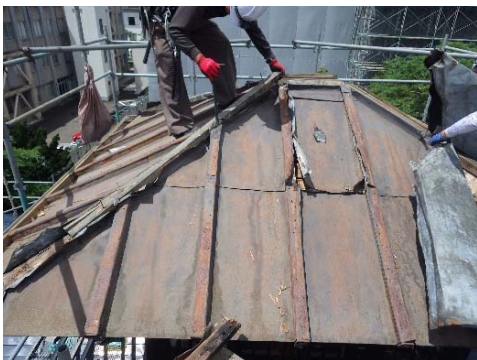
表面の金属板を撤去したところ、過去の改修で金属板を3層から4層重ねており、建設当時は長さ240mm、厚さ1mm程度に鉋（ナタ）で割った杉柁で葺かれていたことを確認した。

写真3-1-40 展望台表面下地の金属板

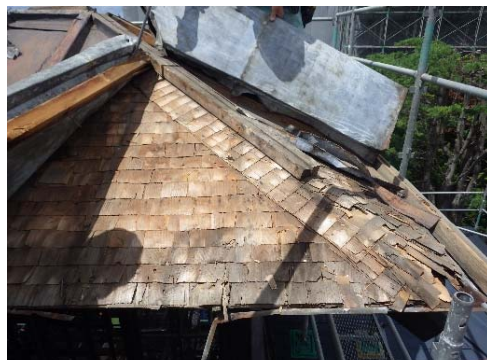
写真3-1-41 展望台金属板下の杉柁葺き材

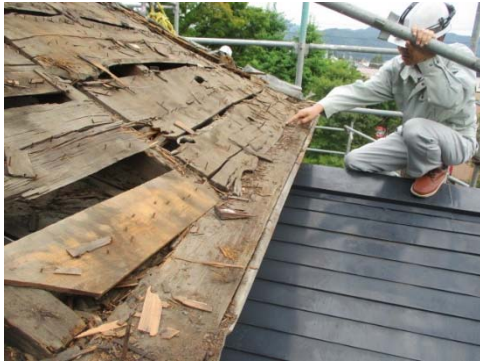
野地板は杉の皮付き丸太を厚さ9～12mm程度に挽き釘留めされていたが、雨水の侵入により腐朽している箇所が多数見られ、広小舞や垂木の一部も腐朽していた。

写真 3-1-42 野地板

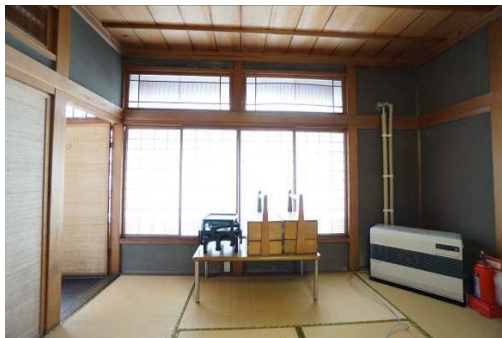
2階座敷東側の開口部において、鴨居にたわみが生じており、欄間にゆがみが生じていた。南側座敷の東側開口部の欄間においては、建物のゆがみにより格子が変形していた。東側座敷廊下部分では束と鴨居の間に5mm程度の隙間が生じ、たわんでいる様子が確認できた。

写真 3-1-70 東側開口部の欄間

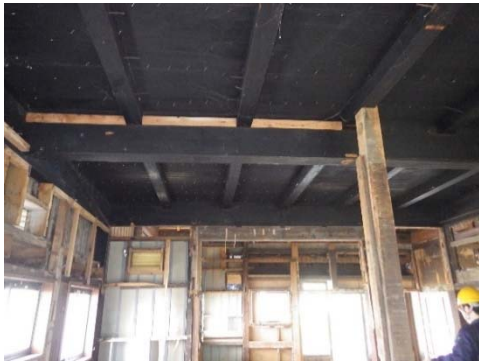
写真 3-2-5 ⑤梁、2階根太等

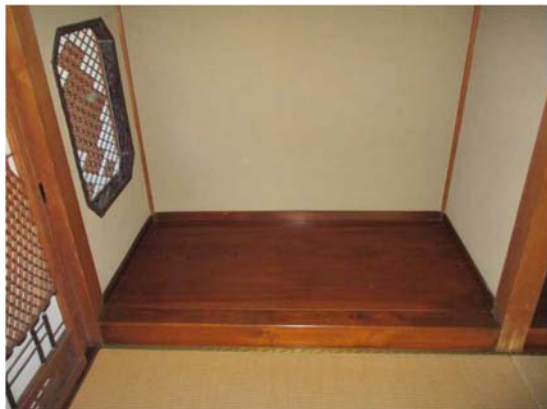
耐力壁①A

5-8-1 施工前 耐力壁 (①A)

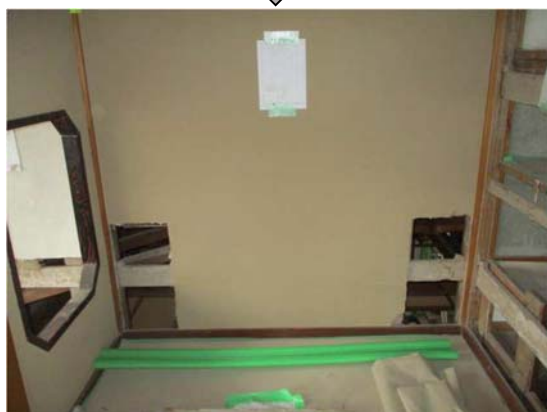
5-8-2 施工中 耐力壁 (①A)
土壁部分撤去

耐震補強壁の設置に伴い、既設の土壁の撤去・復旧を行った。また、小屋裏等の木舞・荒壁土の剥落部分の修理も行った。外壁に構造用合板を設置した壁にも土壁を施し、漆喰などで仕上げた。

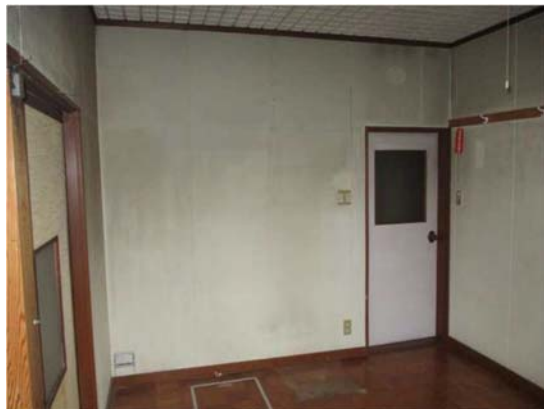
耐力壁①B

5-8-4 施工前 耐力壁 (①B)

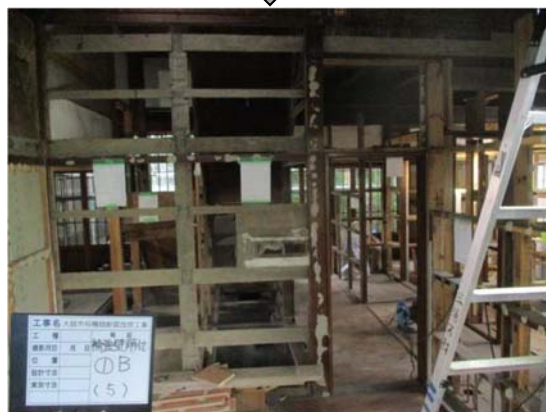
5-8-5 施工中 耐力壁 (①B)
土壁全面撤去、既存貫再使用

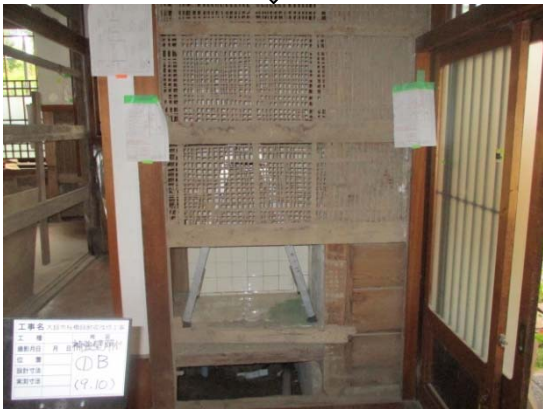
5-8-8 施工中 耐力壁 (①C)
土壁全面撤去

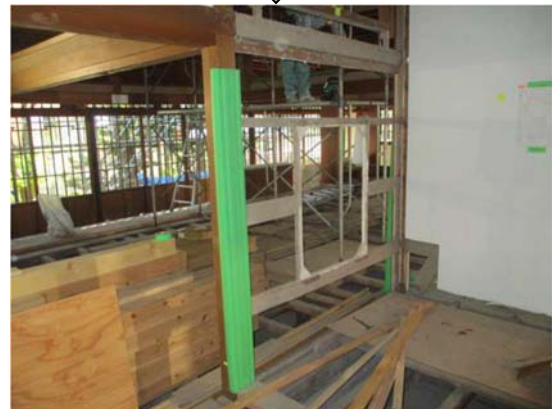
5-8-11 施工中 耐力壁 (②)
土壁、貫全面撤去

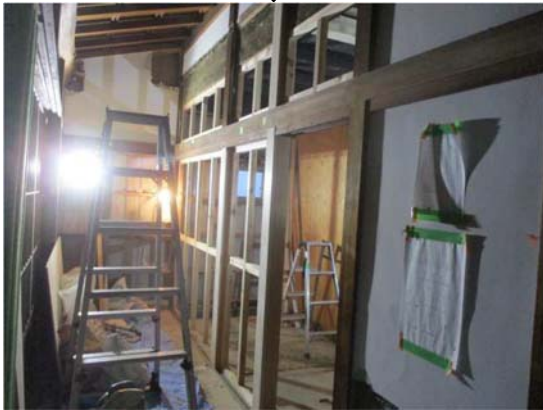
5-8-14 施工中 耐力壁 (②A)
壁全面撤去

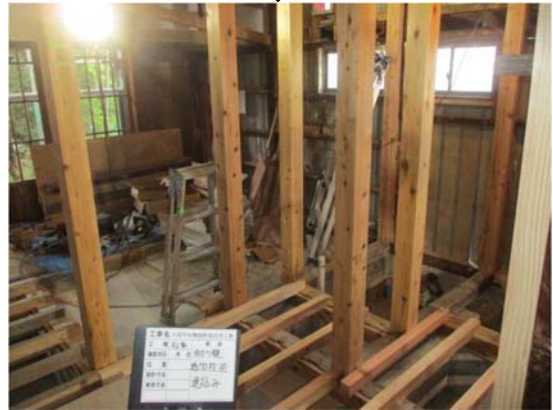
5-8-17 施工中 耐力壁 (②B)
壁下地全面撤去し、柱・梁を追加

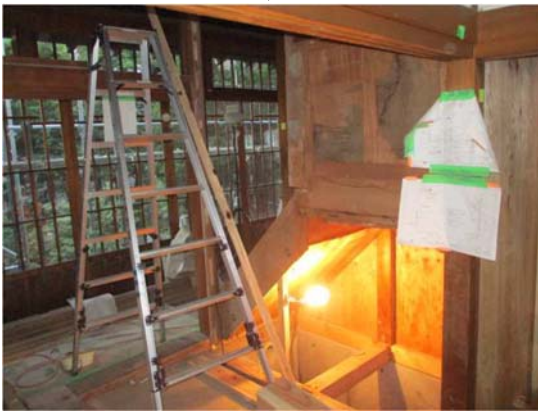
5-8-20 施工中 耐力壁 (③)

土壁、貫全面撤去

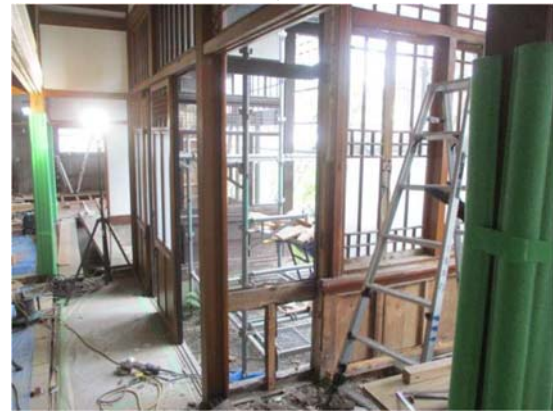
5-8-23 施工中 耐力壁 (③A)

壁下地全面撤去

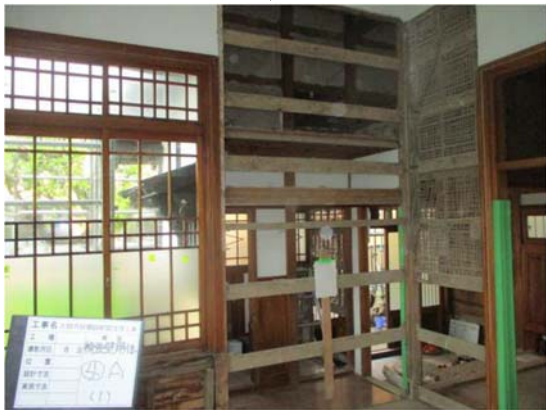
5-8-26 施工中 耐力壁 (④A)
土壁、貫全面撤去

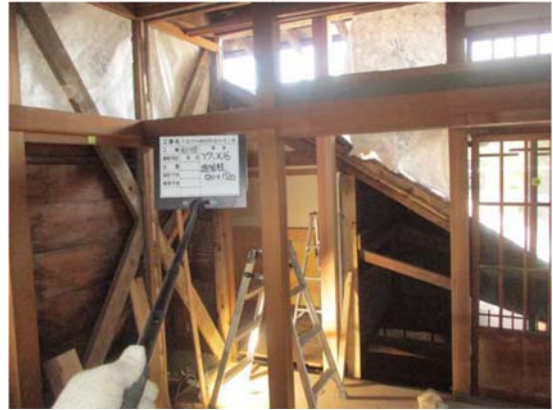
5-8-29 施工中 耐力壁 (④B・C)
土壁・貫全面撤去、筋違残置
